**EVALUACIÓN GEOTÉCNICA DE PAVIMENTO FLEXIBLE EN VÍAS
URBANAS DE MACHALA, UN ENFOQUE PARA CIUDADES COSTERAS,
APLICANDO LA METODOLOGÍA EMPÍRICO MECANISTA**

**FAREZ JOHNSON AMBAR ROSALIA
INGENIERA CIVIL**

**MACHALA
2024**

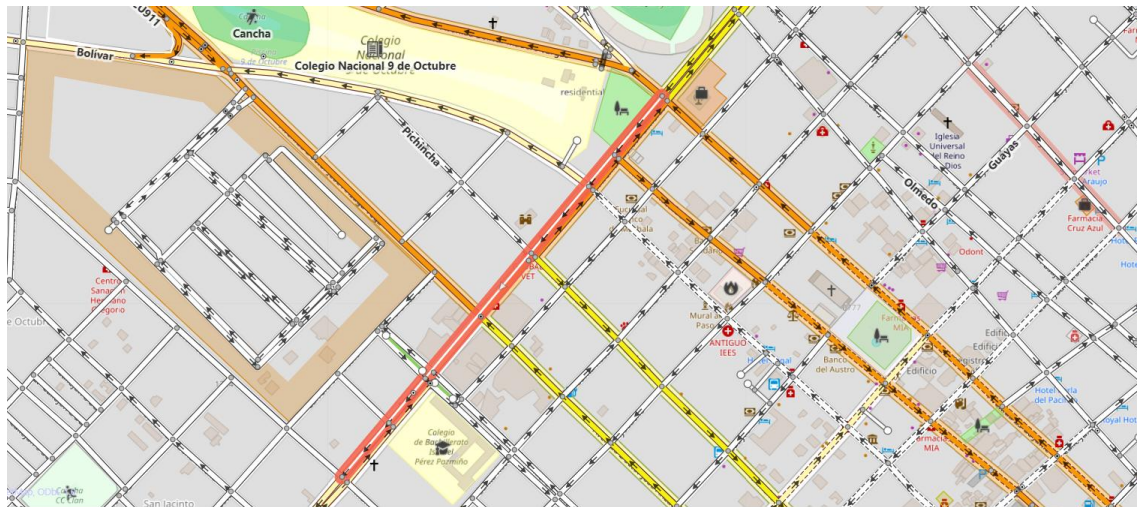
Ilustración 13: Delimitación de la zona de estudio de la calle Avenida las palmeras

El trabajo en cuestión analiza el inadecuado servicio de vialidad que tienen las vías urbanas de la ciudad de Machala, específicamente en el tramo de la Avenida de las Palmeras desde la calle 25 de junio hasta la calle Manuel Estomba.

La carretera inicia con la calle principal “Las Palmeras” desde la calle secundaria Av. 25 de Junio hasta la calle Manuel Estomba, abarcando 0.72 km de vía que corresponde al límite urbano del cantón. No obstante, lleva consigo un ancho estimado de 4,59 m y una longitud de 736,36 m, es revestida en su mayoría por pavimento flexible.
