CARRERA DE INGENIERÍA CIVIL

**Verificación de desempeño sísmico de un edificio aporticado residencial de
hormigón armado.**

**MACHALA
2024**

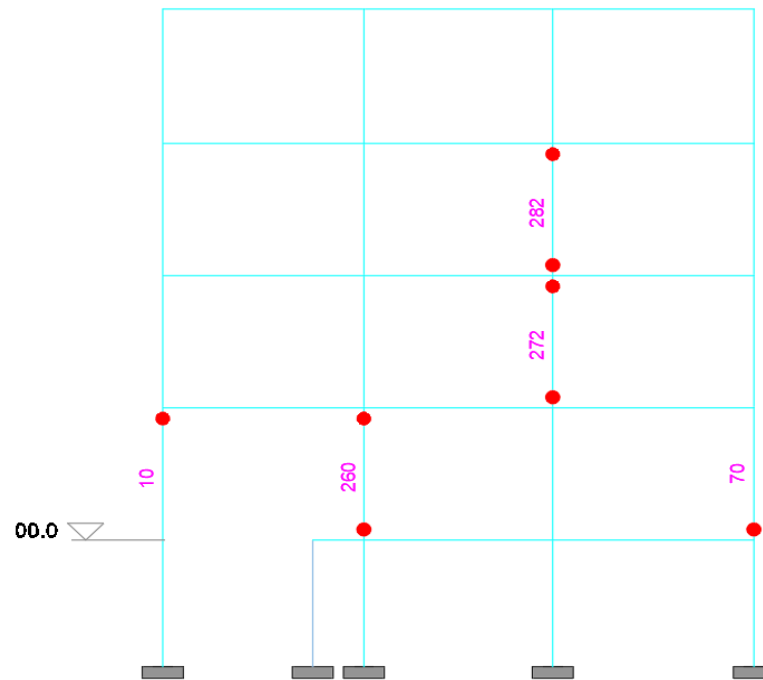
Figura 45. Formación de rotulas plásticas

Donde los puntos rojos indican la ubicación de la rótula plástica, el estado según normativa se representa en la siguiente tabla:
