**Estudio sismoresistente en edificaciones: Mercado Municipal del cantón  
Camilo Ponce Enríquez**

**CUBAS SILVA GEINER YVAN  
INGENIERO CIVIL**

**PROYECTOS TÉCNICOS**

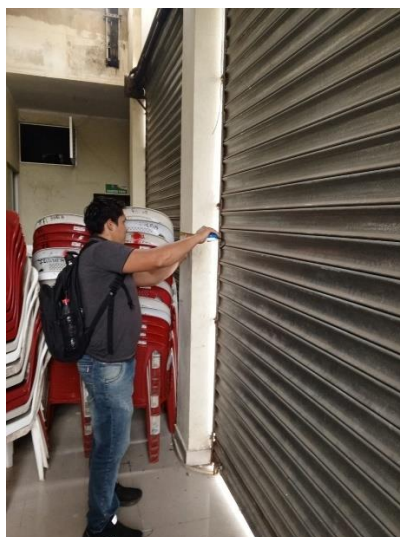
### Anexo 1. Medición de columna rectangular C1

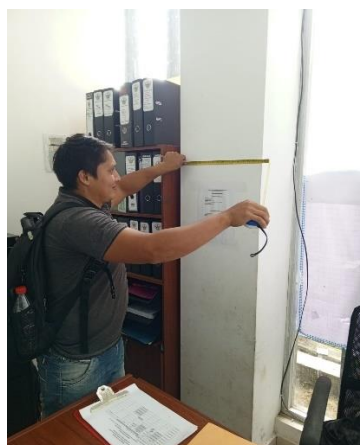
### Anexo 2. Medición de columna cuadrada C2

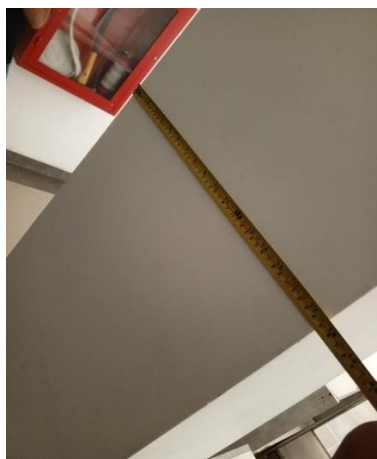
#### **Anexo 4. Medición de columna cuadrada C4**

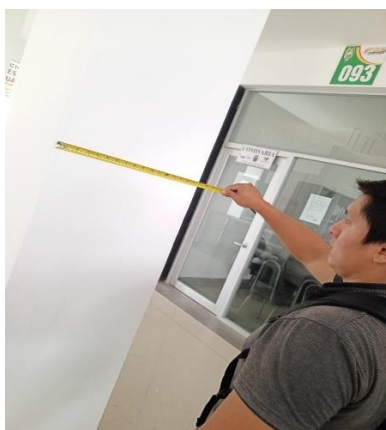
#### **Anexo 5. Medición de columna cuadrada C5**

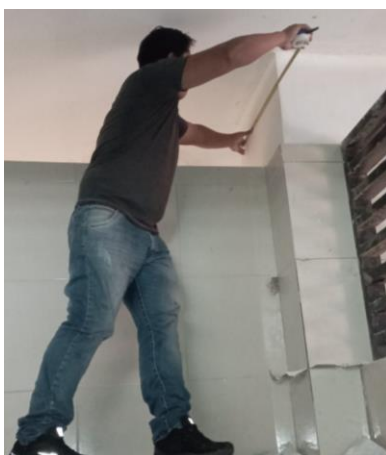
#### **Anexo 6. Medición de columna cuadrada C6**

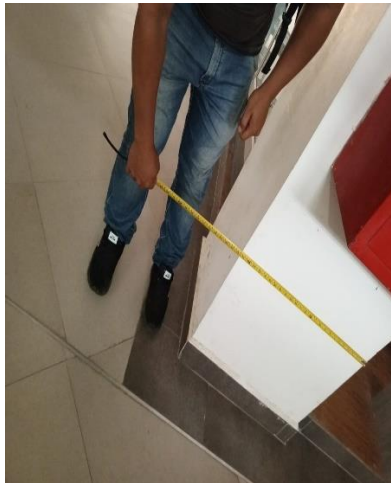
**Anexo 7. Medición de columna rectangular C8**

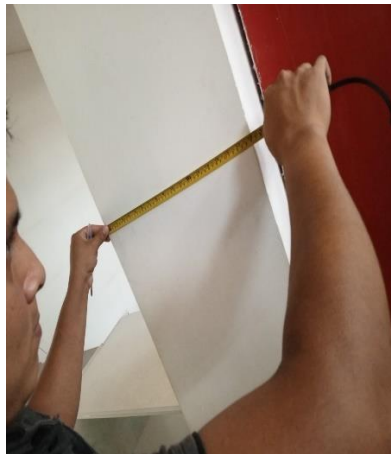
**Anexo 8. Medición de columna cuadrada C7**

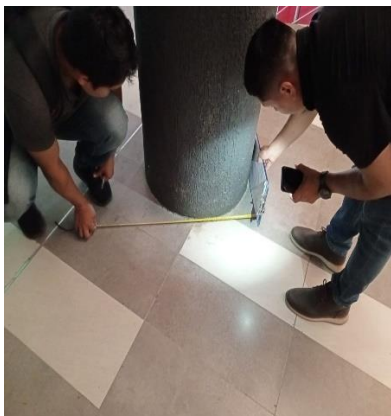
**Anexo 9. Medición de columna circular CR1**

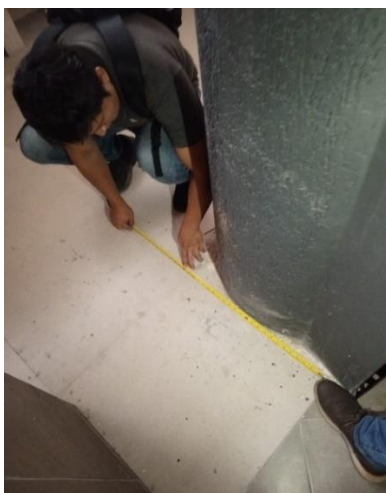
**Anexo 10. Medición de columna circular CR2**

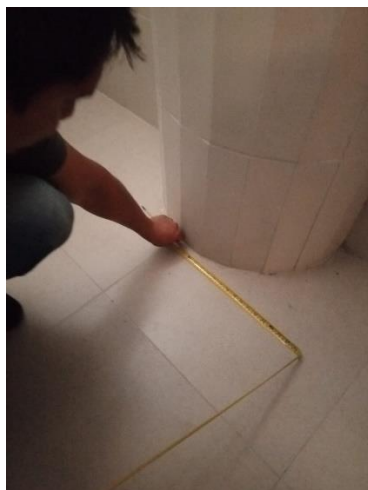
**Anexo 11. Medición de columna cuadrada CR3**

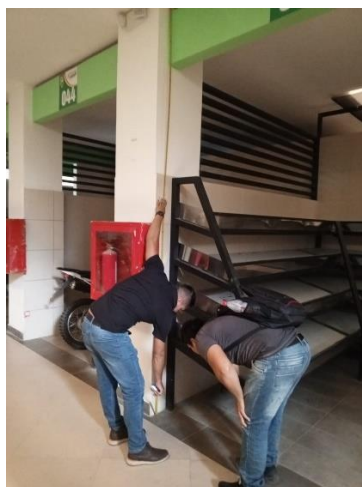
**Anexo 12. Medición de altura entre piso planta baja**
