**Estudio del comportamiento post-sismo de elementos y conexiones en estructuras con irregularidad en elevación en la Universidad Técnica de Machala**

**MACHALA  
2025**

**PROYECTOS TÉCNICOS**

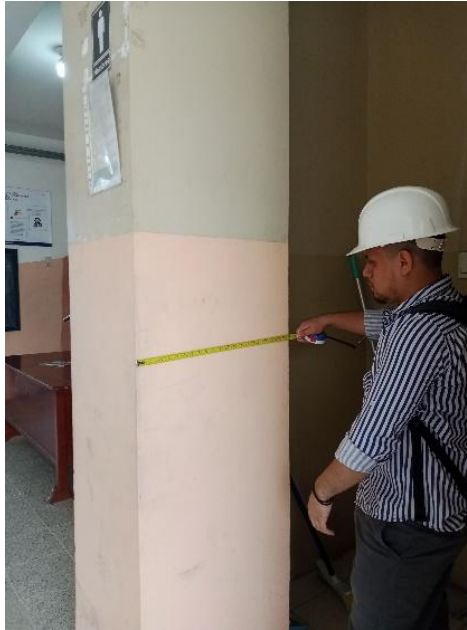
### *Anexo 1. Medición de columnas en planta baja*

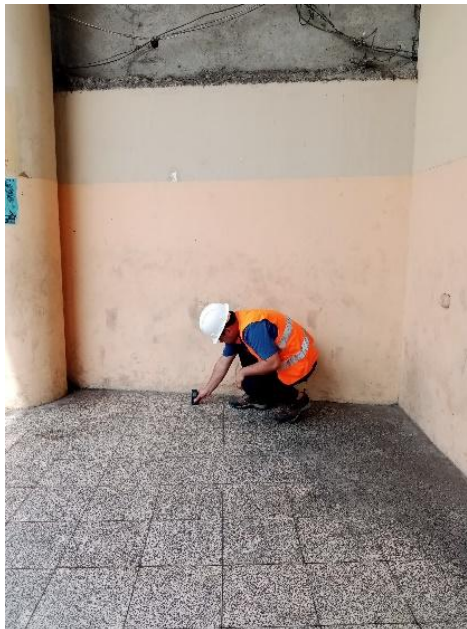
### *Anexo 2. Medición de altura de piso en la fachada*

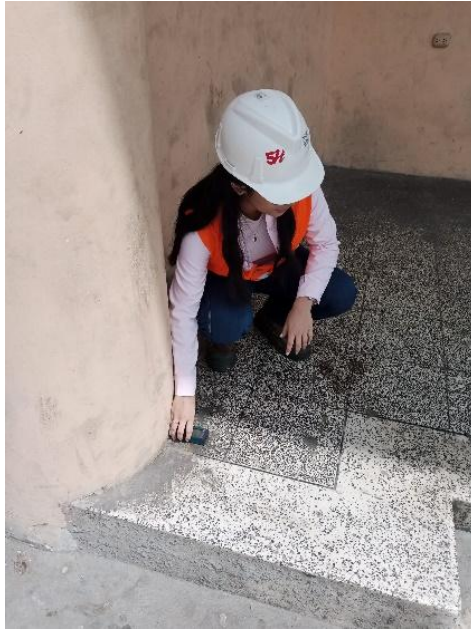
*Anexo 3. Medición de distancia entre columnas circulares*

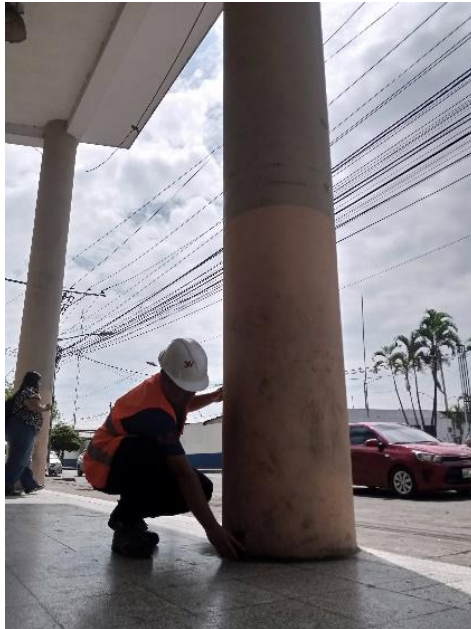
*Anexo 4. Medición de altura de columnas circulares*

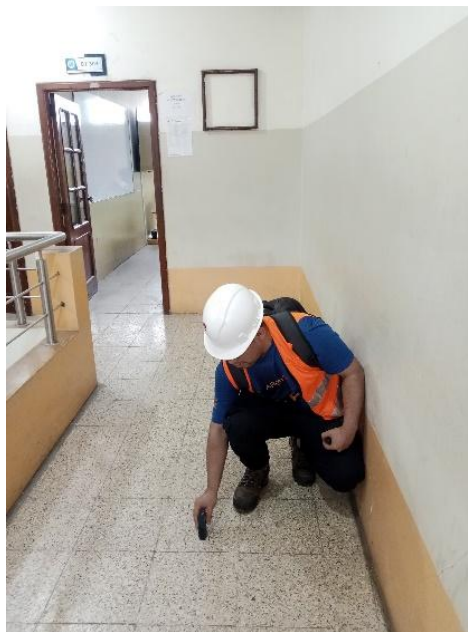
*Anexo 6. Medición de altura de piso en la 2da planta alta*

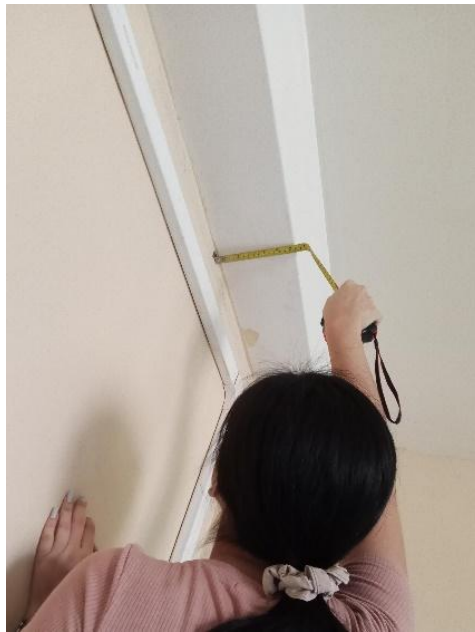
*Anexo 7. Medición de vigas peraltadas*
