**Análisis de la vulnerabilidad sísmica de marcos especiales a momento en  
edificaciones residenciales**

**BUSTAMANTE JIMENEZ SANTIAGO JAVIER  
INGENIERO CIVIL**

**MACHALA  
2025**

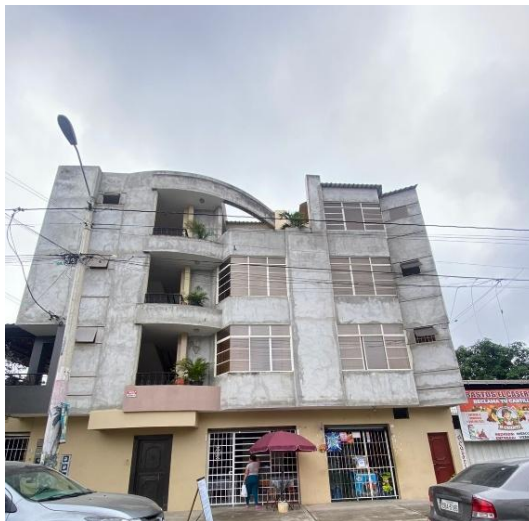
*Ilustración 2. Objeto de estudio*
