DETERMINACIÓN DEL ÍNDICE DE CONDICIÓN DEL PAVIMENTO EN
LA AV. CIRCUNVALACIÓN SUR ENTRE PRIMERA ESTE Y NUEVE DE
MAYO

EXAMEN COMPLEXIVO

MACHALA, 27 DE FEBRERO DE 2020

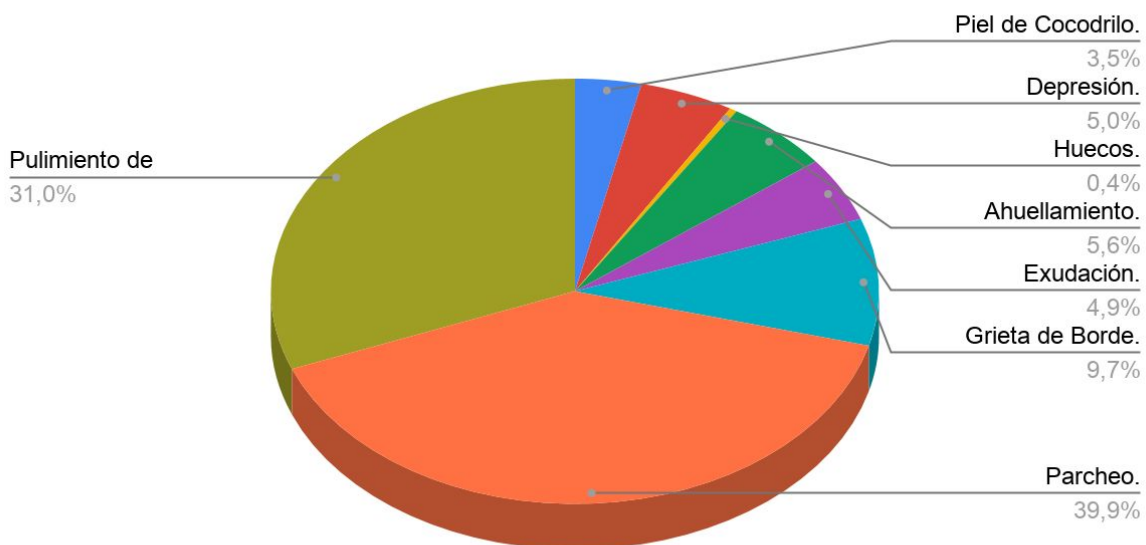
Resumen de fallas encontradas en el pavimento

- El valor promedio del PCI actual en el trayecto de la vía que se evalúa es de 69.83, por lo que este pavimento asfáltico está en un estado bueno. Esta magnitud promedio del PCI se lo obtuvo de todas las muestras realizadas en el carril derecho e izquierdo, todo este proceso se lo elaboró según la Normativa ASTM D6433-07.
- Los deterioros que están presentes en el trayecto de la vía son: la depresión con un 5.01%, la piel de cocodrilo en un 3.52%, los huecos con un 0.39%, el ahuellamiento con un 5.62%, la exudación con un 4.93%, las grietas de borde con un 9.65%, los parches con un 39.92% y finalmente el pulimento de agregados 30.96%.
- La severidad de la mayoría de las fallas encontradas está en un nivel bajo y medio, por lo que aun el asfalto está en un buen estado, probablemente en un poco tiempo estos daños suban a una severidad alta provocando mayores afectaciones en la vía.
