**UNIVERSIDAD TECNICA DE MACHALA**

**“METODOLOGÍA PARA LA EVALUACIÓN DE VÍAS RURALES,  
CONSIDERANDO LA REGULARIDAD SUPERFICIAL DE PAVIMENTOS  
FLEXIBLES: ESTUDIO CASO VÍA SANTA ROSA –BELLAVISTA – LA  
AVANZADA DEL CANTÓN SANTA ROSA, PROVINCIA DE EL ORO.”**

**TRABAJO DE TITULACIÓN PREVIO LA OBTENCIÓN DEL TÍTULO DE  
MAGISTER EN INGENIERIA CIVIL, MENCION VIALIDAD.**

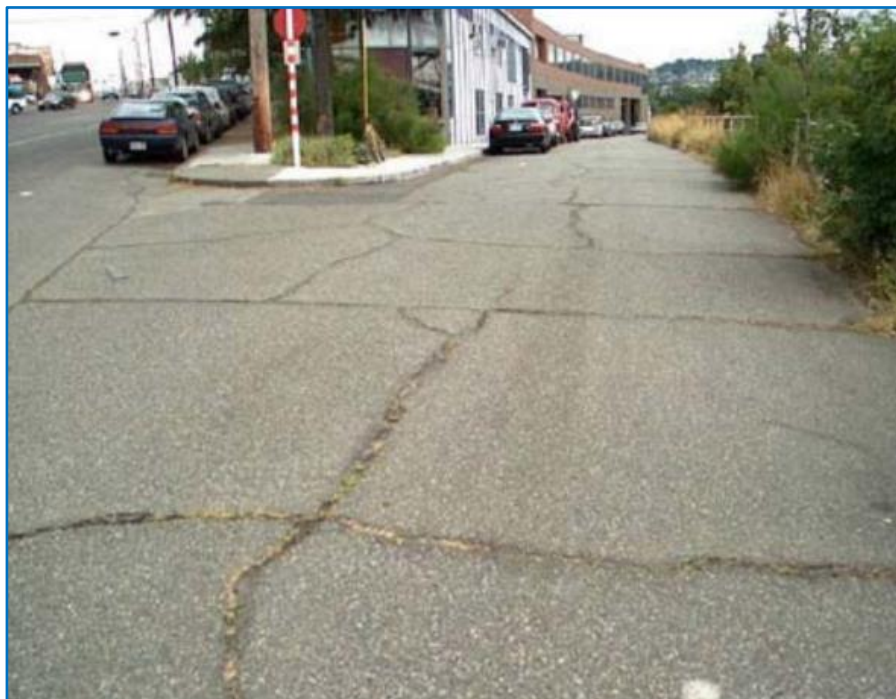
Este daño ocurre solo en pavimentos construidos sobre losas de hormigón de cemento Portland. Por ejemplo, no incluye grietas por reflexión de otros tipos de sustratos estabilizados con cemento o cal. Estas grietas son causadas principalmente por el movimiento inducido por la temperatura o la humedad de una losa de hormigón de cemento debajo de la superficie de hormigón asfáltico. En tráfico denso, el asfalto puede explotar cerca de las grietas. Si el pavimento está fragmentado a lo largo de la grieta, se dice que la grieta esta descascarada. (Leguía Loarte y Pacheco Risco 2016).

**Figura 3. Grieta de reflexión de junta**

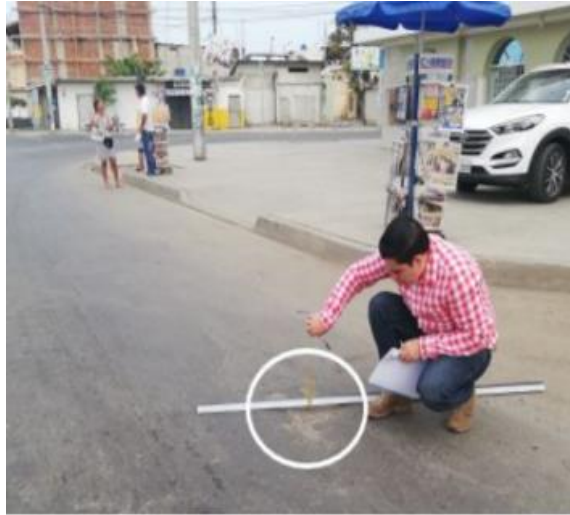
Son daños o fallas en la estructura y sección del pavimento, se conocen vulgarmente como *baches* e inclusive son causantes de accidentes de tránsito.

**Figura 4.** Huecos en avenida Circunvalación Sur de Machala

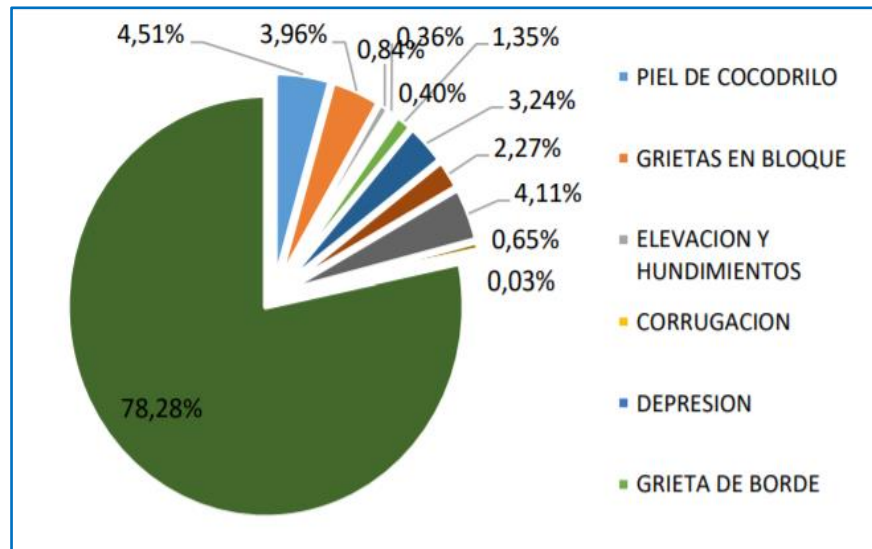
**Figura 10.** Tipos de fallas más comunes en carretera del Aeropuerto de Manta.

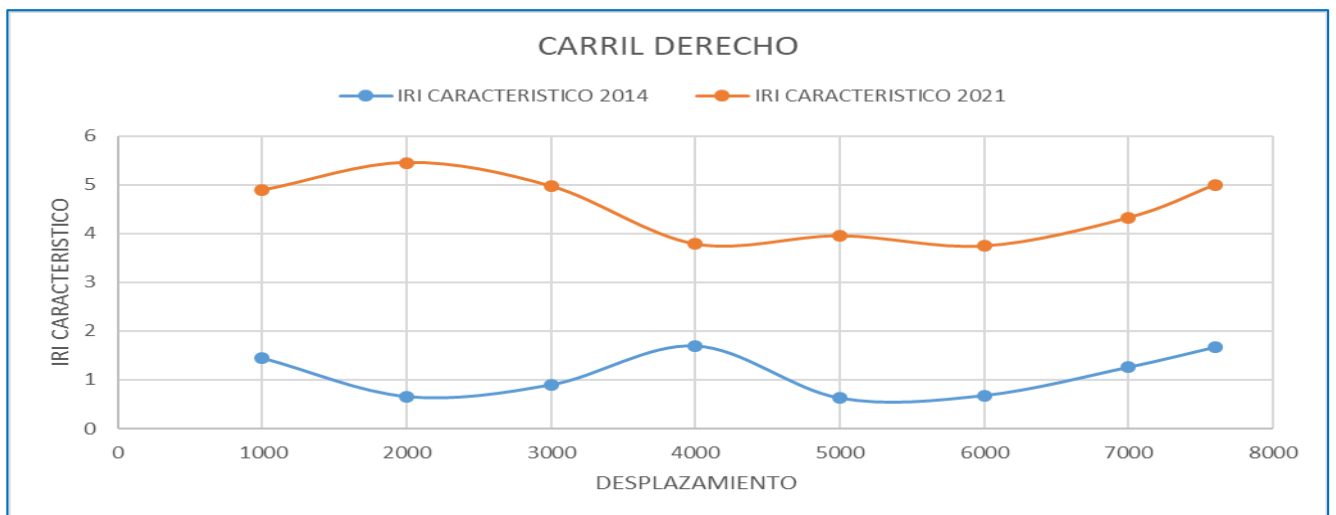
De acuerdo a (Sachún Quispe 2016), nos indica que para pavimentos asfálticos o rehabilitados, la regularidad superficial se deberá controlar calculando el parámetro denominado IRI característico. De acuerdo a este concepto se realiza una gráfica con los valores de los IRI característicos correspondientes a este estudio y a los propuestos en el año 2014 al momento de entrega de la obra.

**Gráfico 8.** Dispersión comparativa del IRI característico 2014-2021, en m/km. Carril derecho.

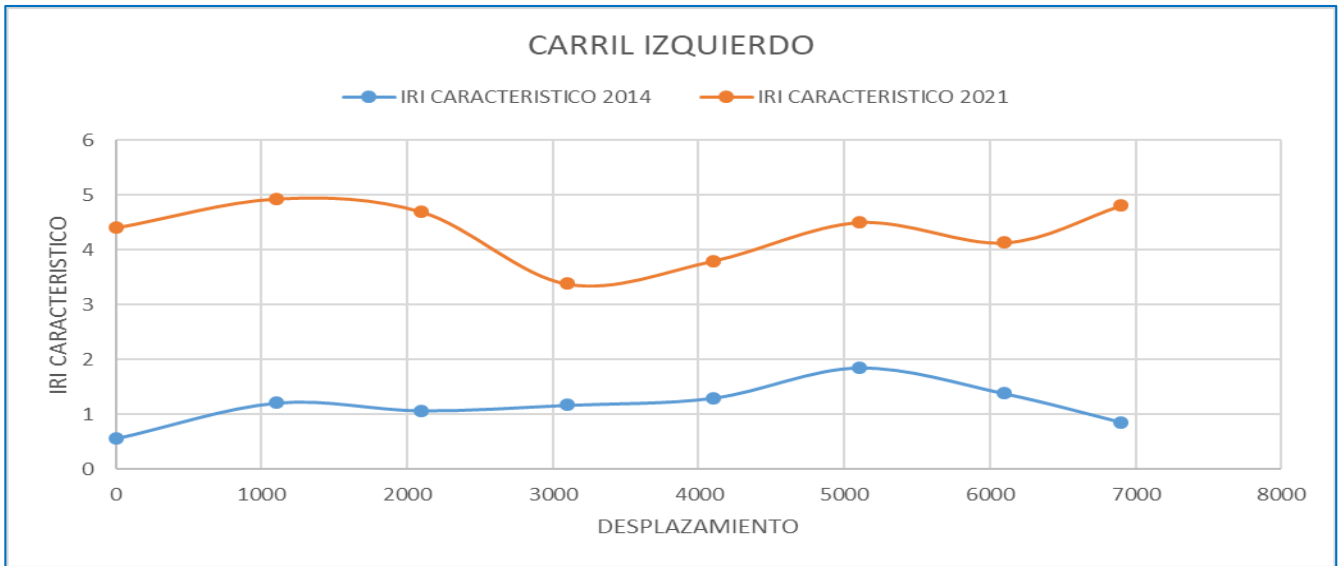
**Gráfico 9. Dispersión comparativa del IRI característico 2014-2021, en m/km. Carril derecho.**
