EVALUACIÓN DE LA CONDICIÓN DEL PAVIMENTO FLEXIBLE  
MEDIANTE MÉTODO PCI DE LA AV. PERIMETRAL SUR DEL CANTÓN  
PASAJE.

TORRES MONTOYA LEATHER ELVIS  
INGENIERO CIVIL

MACHALA  
2022

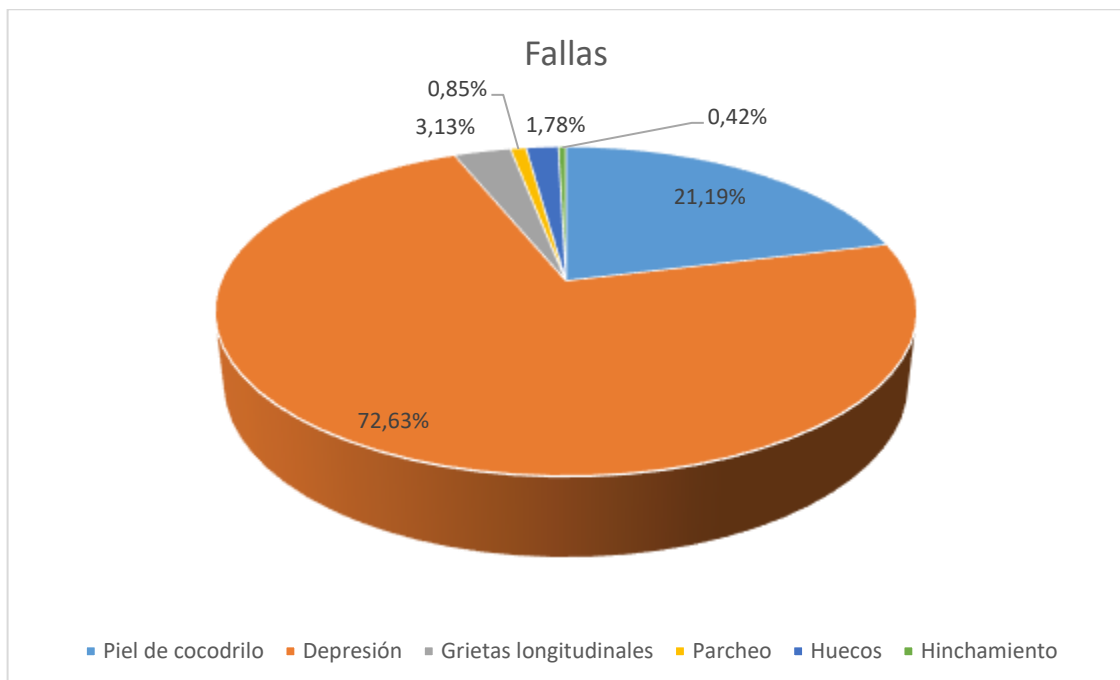
*Ilustración 4, porcentajes de fallas*

Las fallas encontradas en el tramo analizado son: la piel de cocodrilo que representa un 21.19% y la depresión que alcanza porcentaje de 72.63%, las fallas restantes son: grietas longitudinales, parcheo, huecos e hinchamiento. El detalle de los porcentajes de fallas se expone en la ilustración 4.

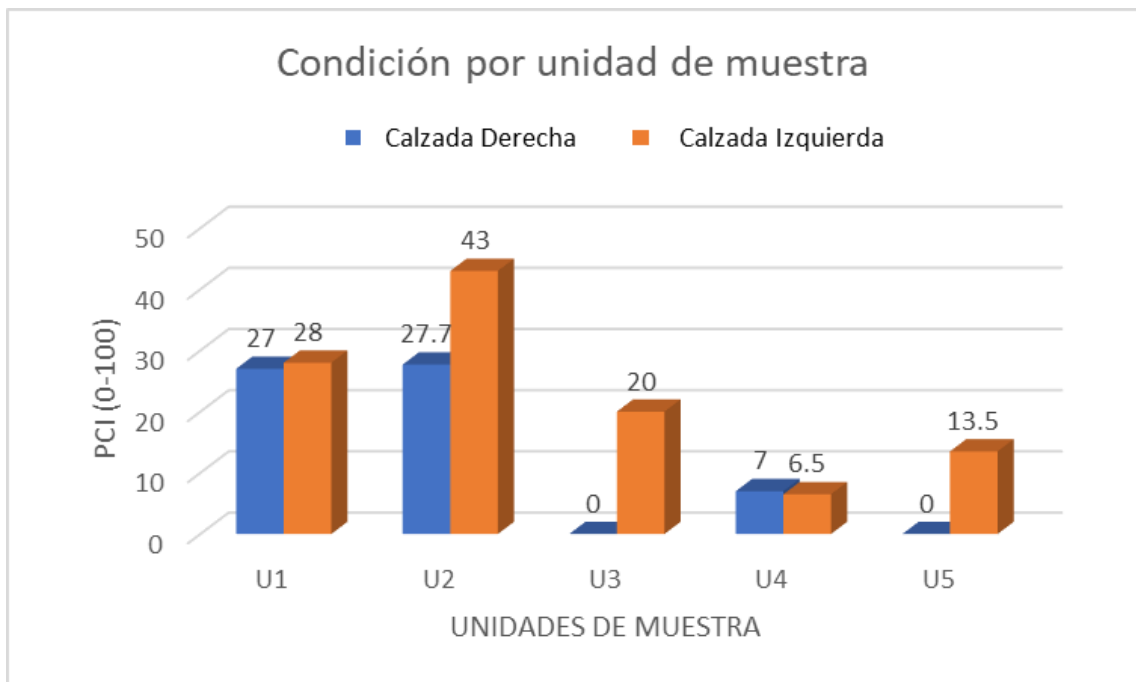
## Anexo 6. Resumen gráfico de valores del PCI

El PCI promedio del tramo analizado es 17.27, esto lo clasifica en un estado muy malo. Este valor se logra evaluando las unidades de muestra analizadas en ambas calzadas izquierda y derecha respectivamente, siguiendo la normativa ASTM D6433-07
