APLICACIÓN DEL MÉTODO PCI EN LA AVENIDA BOLIVAR  
MADEROS VARGAS DE LA ABCISA 0+00 A 1+00 KM

TRABAJO TITULACIÓN  
PROYECTO TÉCNICO

Aplicación del Método PCI en la Avenida Bolívar Maderos Vargas de la Abcisa 0+00 a  
1+00 km

ESPINOZA CALDERON ROSA AURORA  
INGENIERA CIVIL

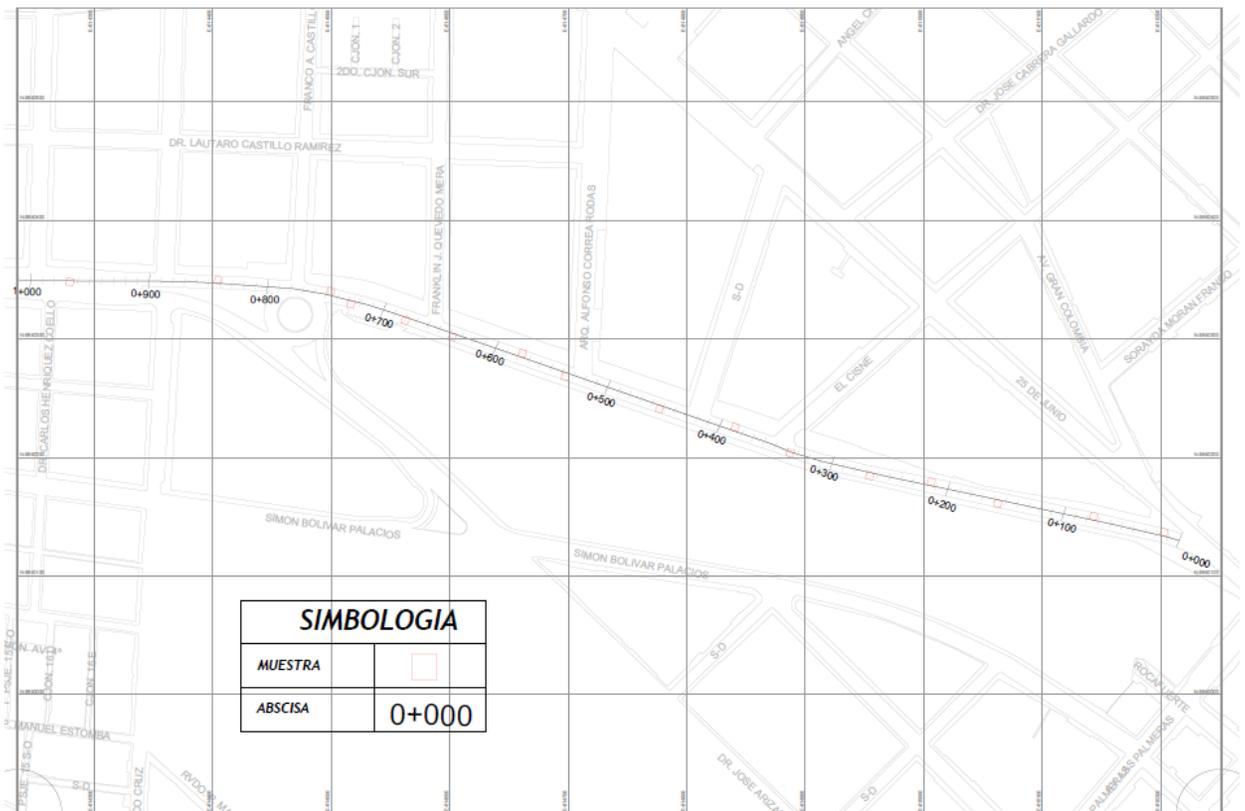
*Ilustración 1 Abscisa do y ubicación de muestra*

Se realizó la recolección de datos en campo, como se muestra en el **Anexo 2**, donde se recorrió la vía, obteniendo 16 datos en las cuales se evaluaba mediante observación los tipos de fallas encontradas en las losa. En la **tabla 4**, se resume la información obtenida la cual se encuentra en el **Anexo 1** la cual muestra la información de los valores obtenidos a partir del metodo PCI aplicado en la Av. Bolivar Madero Vargas. A continuación mostramos la ilustracion de la ubicación y abscisado de la vía y las muestras para el estudio, en el Anexo se encuentra el Plano de ubicación y detalles.

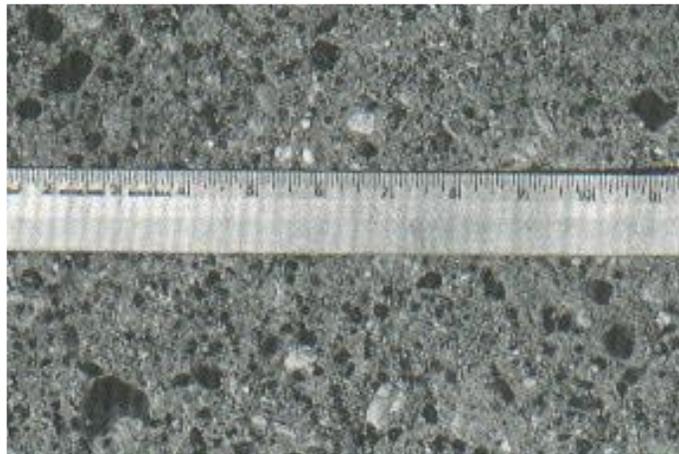
*Ilustración 4 Desgaste en pavimento*

El pulido deberá tener un grado alto de desgaste antes de calificarlo como un defecto para aplicar un ranurado de la superficie, o una sobre carpeta.
