**PROPUESTA DE PLAN DE CONSERVACIÓN VIAL DEL TRAMO DE
CARRETERA ZARUMA - ATAHUALPA EN LA PARTE ALTA DE LA
PROVINCIA DE EL ORO**

**ROMAN ROMERO JONATHAN GERARDO
INGENIERO CIVIL**

**MACHALA
2022**

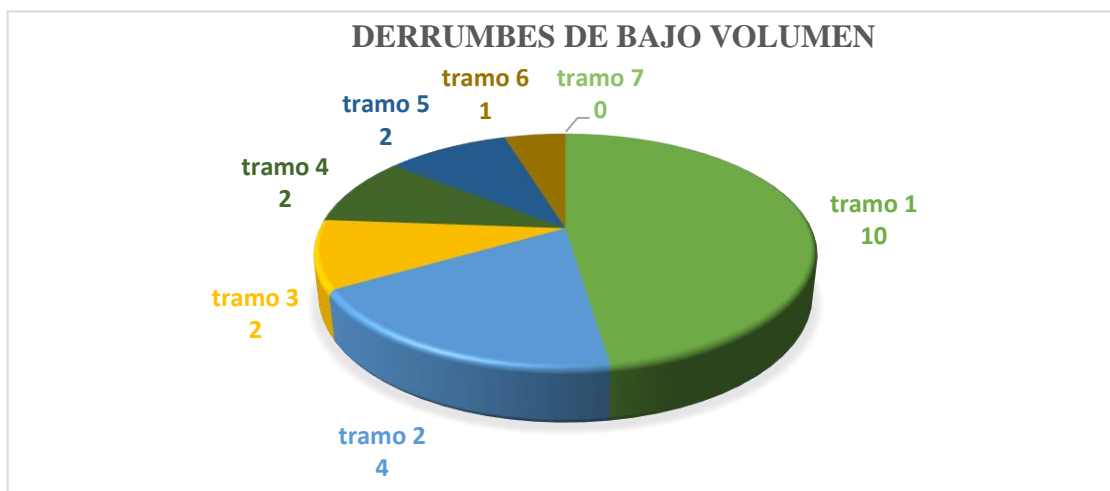
Figura 17 Cuantificación de derrumbes en tramos de vía

En base este criterio se han identificado un total de 21 derrumbes de esta clase lo cual es alarmante ya que a transcurrido varios meses desde que se produjo el deslizamiento de tierra y no se ha podido limpiar este material que afecta la circulación de agua en las cunetas y por ende su evacuación por las alcantarillas. En el diagrama que se muestra consta cuantos derrumbes existen por tramo.

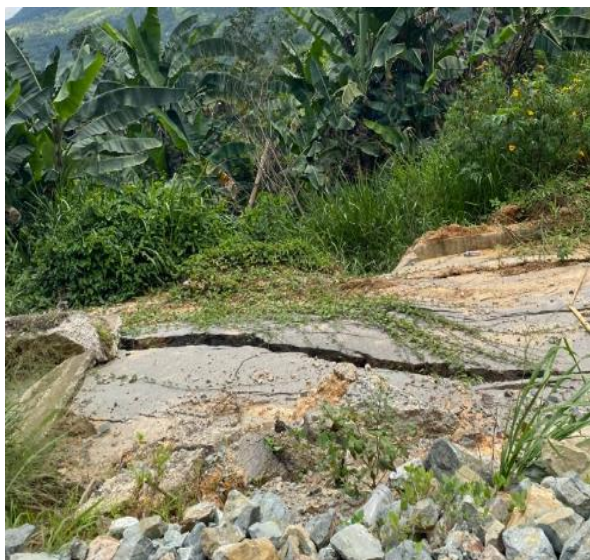
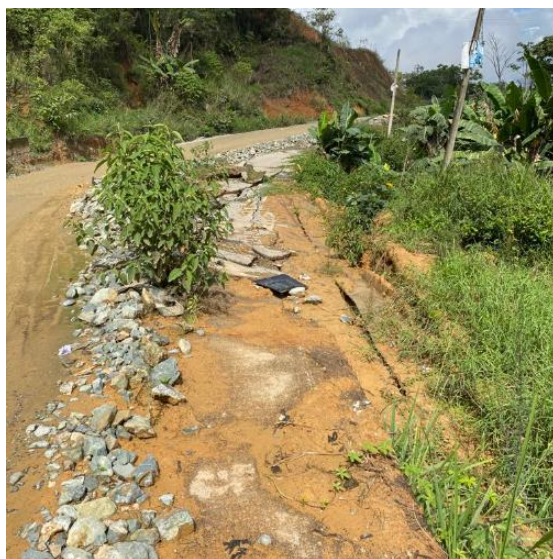
Para los derrumbes de gran volumen los cuales si llegan a cubrir por completo la superficie de rodadura y en algunos casos provocan el deslizamiento total de dicha superficie, provocando un corte en la vía. Tal fue el caso del derrumbe de la abscisa 5+660.000 correspondiente al tramo II en la parroquia Malvas. A continuación se presentará una memoria fotográfica de los deslizamientos de tierra más representativos

Deslizamiento de terreno de la estructura de pavimento en abscisa 5+660.000

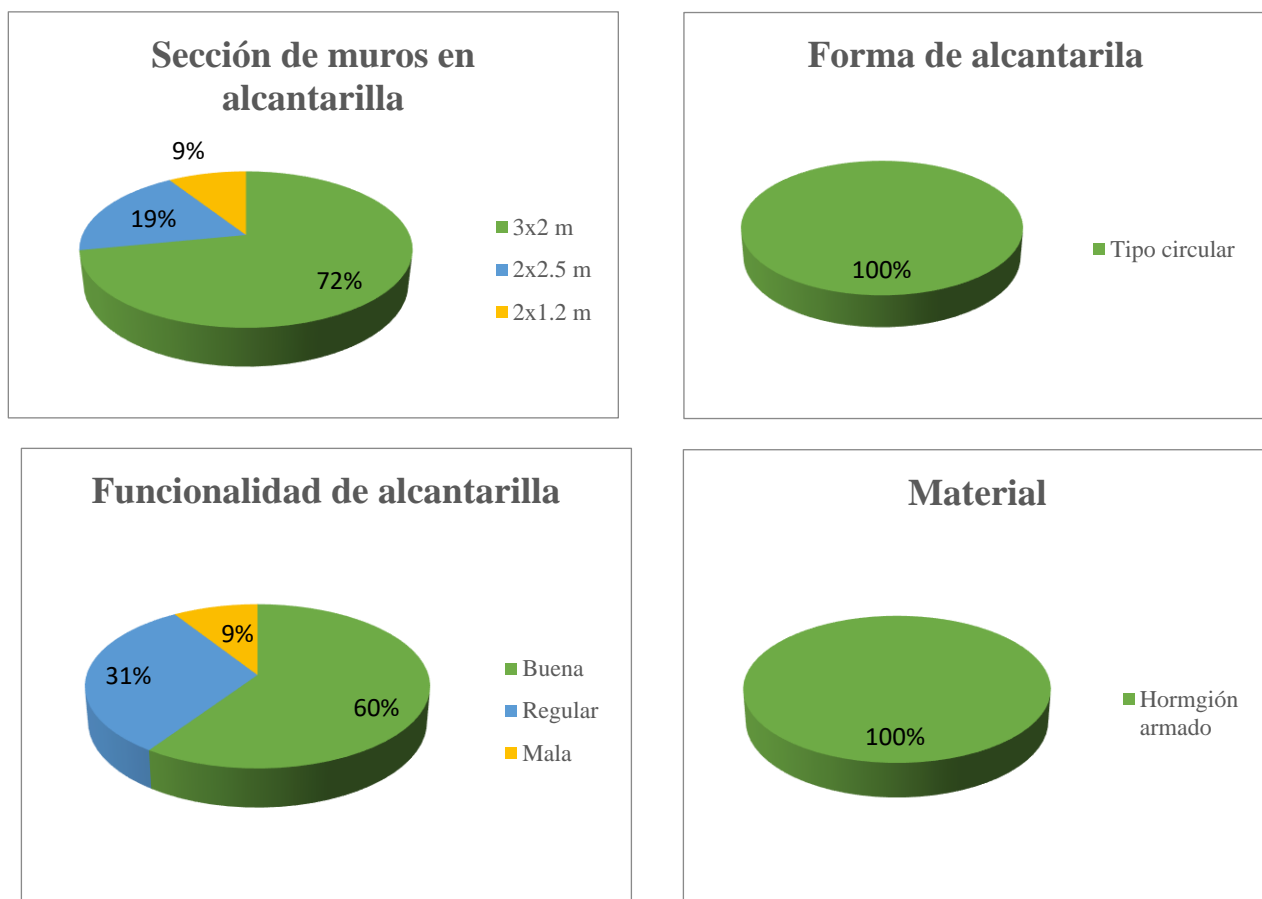
Figura 28 Características del alcantarillado

Como se puede observar se ha identificado 3 tipos de muros rectangulares de alcantarilla, de las 121 inventariadas el 72% tienen una sección de de 3x2m siendo esta la dimensión más grande con el fin captar la mayor cantidad de agua posible y no dar lugar a taponamientos, por le general este tipo de sección es utilizada para los tramos más largos. La forma de todas las alcantarillas de es tipo circular o tubería prefabricadas de hormigón armado. La funcionalidad se evalua bajo 3 criterios, en la ficha de observación presentada acontinuación se puede evidenciar lo mencionado:

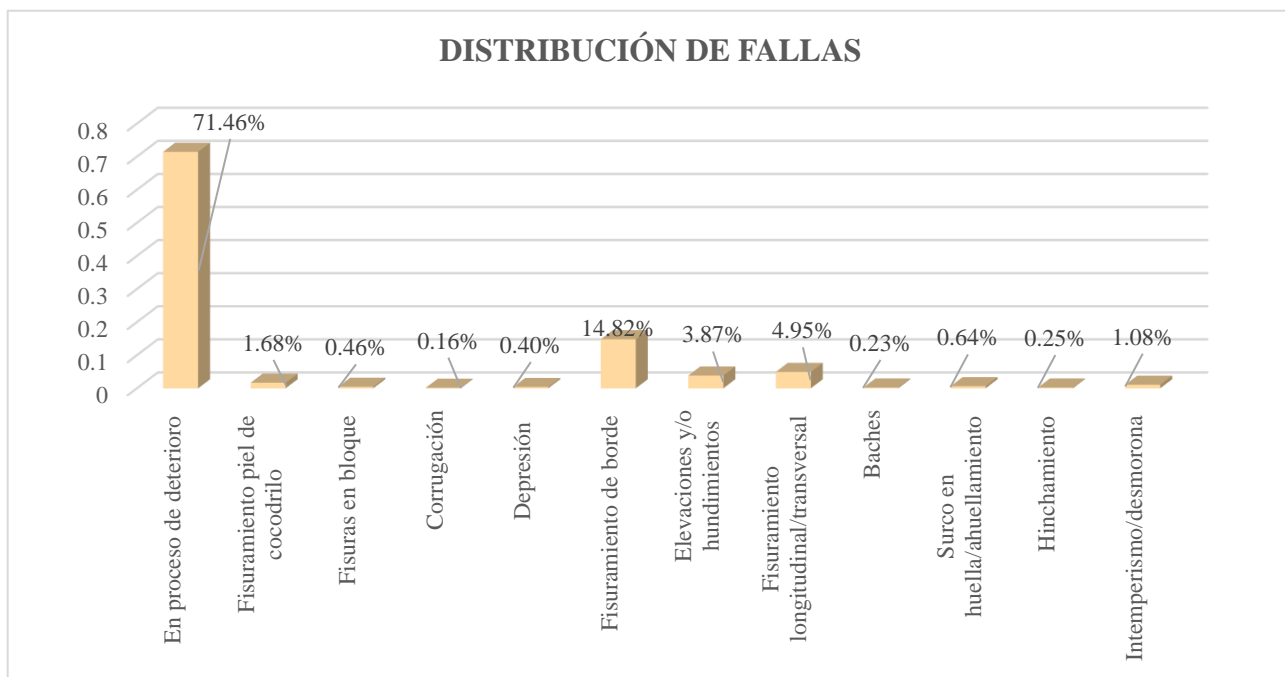
Figura 34. Porcentaje de área que ocupa la falla respecto al total de sección de muestra analizada

Área total inspeccionada en la vía es 14162 m² y la longitud total analizada es de 1940 m si calculamos un porcentaje con respecto al área total de afectación que equivale a 661.66 m² obtendríamos un 4.67% para las fallas que se miden en m², pero si obtenemos un nuevo porcentaje respecto a las fallas que se miden en metros lineales tenemos un porcentaje de 23.64% representando entonces un metraje de 458.6 m las fallas medidas en metros. Ahora bien, si analizamos cual de todas las fallas representa el porcentaje de afectación más alto respecto al tamaño de la muestra, la ganadora sería falla por fisuramiento de borde con una afectación de 14.82% presentado tanto en severidad baja, media y alta en una longitud de 287.5 m tal cual se puede observar en la figura 30. Mientras que los deterioros menos frecuentes encontrados son: corrugación y baches el primero con un porcentaje de 0.16% y el segundo con 0.23%.

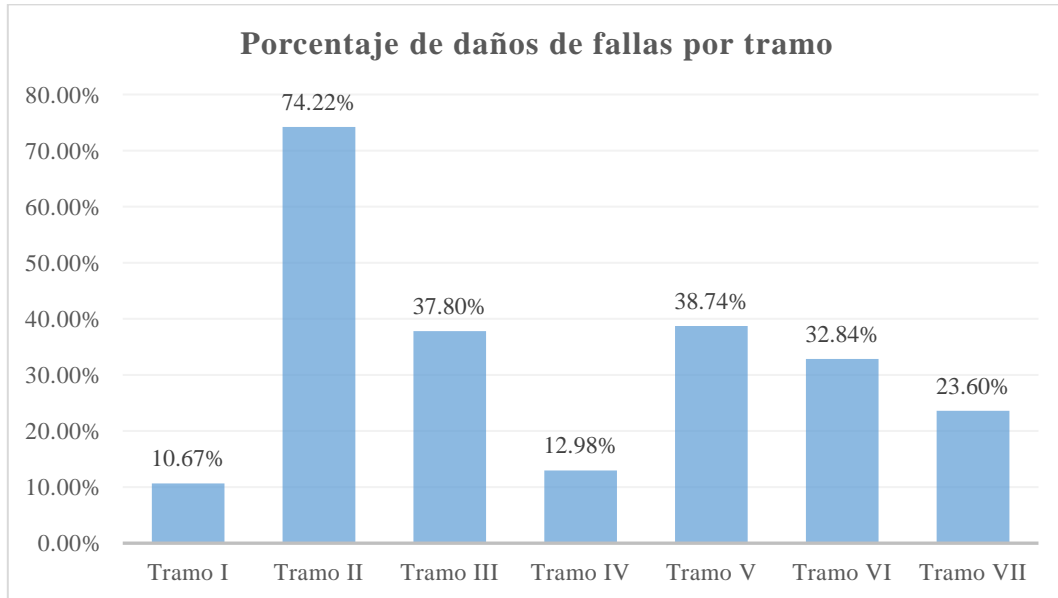
Figura 35. Porcentaje de daños en cada tramo seleccionado de la vía

Finalmente, los tramos de vía más afectados son el II con un porcentaje de 74.22% de fallas respecto a el área de muestra tomada y el tramo V con 38.74%, dichos datos se pueden

corroborar en el anexo 3 de este documento a mayor detalle y en la figura 31 que se muestra a continuación:

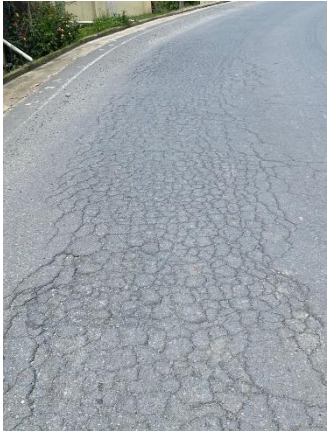
1. Fisuramiento piel de cocodrilo			
a) Baja: Fisuras finas longitudinales menores a 2 mm

<u>b) Media: Fisuras menores a 5 mm</u>			
C) Alta: Desmembramiento, redes menores a 20x20 cm

Para las fallas tipo ahuellamiento, piel de cocodrilo, fisuramiento de borde, en bloque, longitudinal y transversal se deberá aplicar el correspondiente sellado de grietas que consiste en remover antiguos sellos y limpiar con aire comprimido la zona afectada para luego colocar un ligante tipo CSS-1 o SS-1 con el fin de conseguir una adherencia perfecta al momento de aplicar uniformemente el asfalto. Otra actividad que también se puede aplicar es el bacheo profundo, la misma que reemplaza una parte severamente afectada del pavimento, en donde se ven afectadas las capas asfálticas, las mismas que deben ser repuestas con el material adecuado, cuando las capas estén al 95% de compactación se imprimirá el asfalto diluido RC250 junto con la mezcla, colocando capas y compactando con un rodillo de llanta metálica.

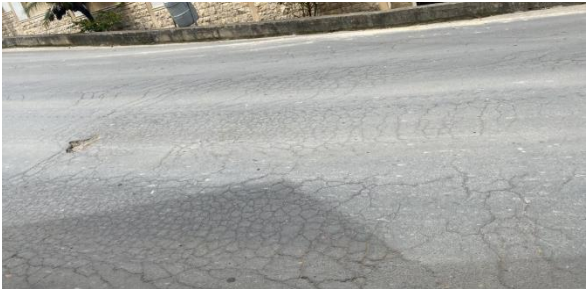
10. Surco en Huella /ahuellamiento			
a) Baja: -De 6 a 13 mm

b) Media: de 13 a 25 mm			
<u>C) Alta: Mayor a 25 mm</u>			
12. Intemperismo / desmorona			
<u>a) Baja: El área comienza a deprimirse, la superficie es dura y no puede penetrarse</u>

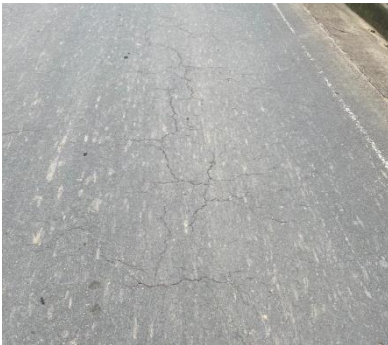
7. Fisuramiento de borde			
a) Baja: Agrietamiento bajo o medio sin fragmentación o desprendimiento.

<u>b) Media: Grietas medias con algo de fragmentación y desprendimiento.</u>

C) Alta: Considerable fragmentación o desprendimiento a lo largo del borde, reduciendo el ancho de la calzada			
<i>Figura 57 Falla por Fisuramiento longitudinal = 97 m</i>

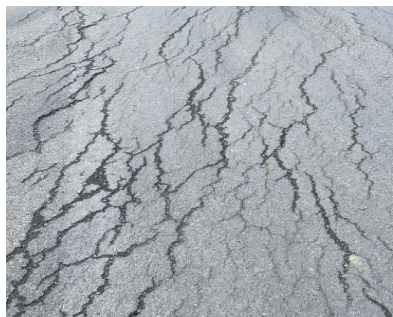
18+260.000	18+460.000		
Fallas y criterios de evaluación			
3. Fisuramiento en bloque

a) Baja: Los bloques se definen como fisuras de ancho menor a 3 mm.

b) Media: Los bloques se definen como grietas múltiples de ancho entre 3 y 10 mm			
<u>C) Alta: - Los bloques se definen como grietas múltiples no interconectadas de ancho mayor a 10 mm</u>

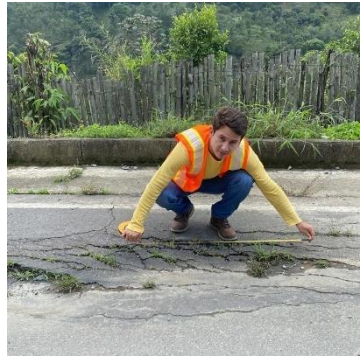
4. Elevaciones y/o hundimientos			
a) Baja: Desniveles que causan cierta vibración en el vehículo, sin generar incomodidad

b) Media: Desniveles que genera cierta incomodidad			
<u>C) Alta: Desniveles que genera una sustancial incomodidad y/o riesgo para la circulación</u>

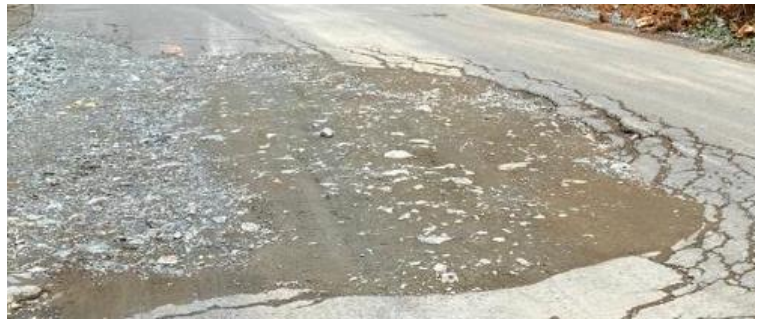
12. Intemperismo / desmorona			
a) Baja: El área comienza a deprimirse, la superficie es dura y no puede penetrarse

b) Media: Pérdida de agregados, textura superficial rugosa y ahuecada			
<u>C) Alta: Pérdida considerable de agregados, textura muy rugosa y severamente ahuecada</u>

Para fallas tipo intemperismo/desmorona y corrugación se ejecutará la actividad de sellos bituminosos, la cual recubrirá el pavimento flexible por medio de riego asfáltico, sólo o combinado con algún agregado. Existen cuatro tipos de sellos, estos son: riego tipo neblina, sellado de agregado, lechada asfáltica y sello localizado con gravilla. En el anexo 9 de este documento se detalla cada uno de ellos.
