MANTENIMIENTO DE LA AVENIDA PAJONAL DESDE CALLE ARÍZAGA HASTA
CALLE 12 EN LA CIUDAD DE MACHALA PROVINCIA DE EL ORO

TRABAJO DE TITULACIÓN PREVIO A LA OBTENCIÓN DEL TÍTULO DE INGENIERO
CIVIL

PLAN DE MANTENIMIENTO VIAL DE LA AVENIDA PAJONAL DESDE LA CALLE
ARIZAGA HASTA LA CALLE N° 12 EN LA CIUDAD DE MACHALA, PROVINCIA DE EL
ORO

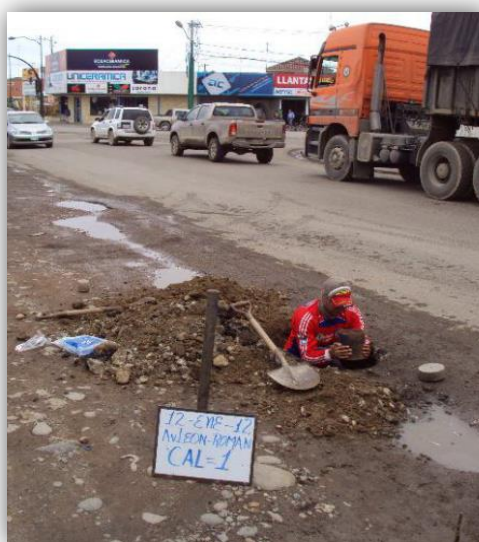
Calicata 1: Abscisa 0+100

Gráfico 4. Extracción de calicatas. Fuente: GAD Machala

La vía presenta una carpeta asfáltica con un espesor de 0,11m. A esta le sigue una capa de relleno con material de cerro (GC), color gris y de acuerdo a la clasificación AASHTO son del tipo A-2-6(1), mismo cuyo contenido de humedad es de 30,85%, el límite líquido es de 38,38%, el límite plástico es de 18,15%, y se encuentra hasta los 0,45m de profundidad.

A continuación se encuentra una capa de lastre arcilloso (GC) y de acuerdo a la clasificación AASHTO son del tipo A-2-6(1), cuyo contenido de humedad es de 30,85%, el límite líquido es de 35,91%, el límite plástico es de 19,25% y el índice plástico 16,66%, y se encuentra hasta los 0,75m de profundidad

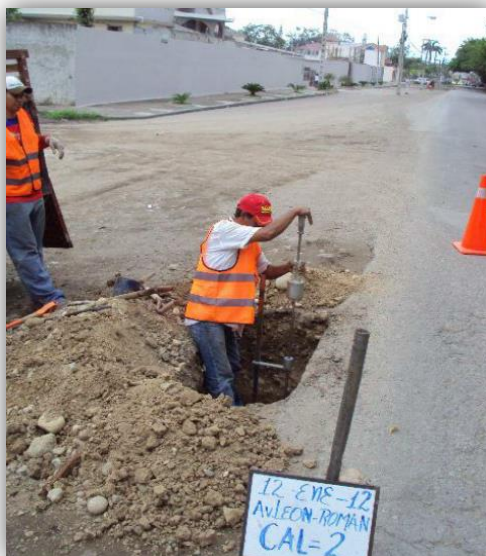
Calicata 2: Abscisa 0+460

Gráfico 5. Extracción de calicatas. Fuente: GAD Machala

Como ya se había observado anteriormente la vía presenta una carpeta asfáltica con un espesor de 0,11m.
