FACULTAD DE INGENIERÍA CIVIL

EVALUACIÓN DE VULNERABILIDAD SÍSMICA DEL COLEGIO DE
BACHILLERATO "DR. JOSÉ OCHOA LEÓN" APLICANDO LA
METODOLOGÍA FEMA P-154 Y NEC

EVALUACIÓN DE VULNERABILIDAD SÍSMICA DEL COLEGIO DE
BACHILLERATO “DR JOSÉ OCHOA LEÓN” APLICANDO LA METODOLOGÍA
FEMA P-154 Y NEC

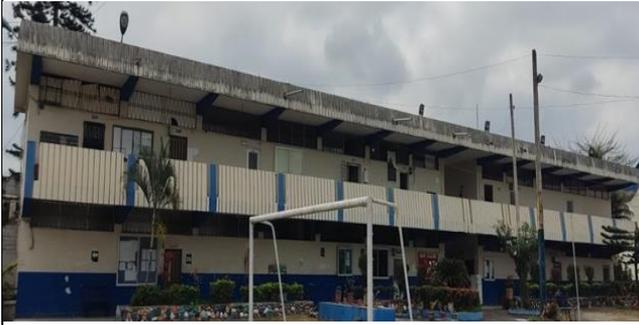
Se revisó la existencia de alguna patología y se evidenció que la estructura presenta elementos que significan un peligro potencial frente a un evento sísmico, por ejemplo, la presencia de columnas cortas en ambas plantas de la estructura, siendo está una de las causas que más se evidencia en los daños catastróficos de las estructuras luego de enfrentar un evento sísmico. Además; presenta elementos como parapetos en su fachada frontal del primer piso alto, el cual representa un peligro para la seguridad de sus ocupantes afectando su integridad física ante la caída de uno de estos, cabe recalcar que sus elementos estructurales no presentan falta de recubrimiento que afecten al deterioro del hierro, ni fisuras en el concreto.

Dirección: San Martín entre Av. Quito y 9 de Mayo Código Postal: Otros identificadores: Nombre del edificio: Colegio de Bachillerato "Dr. José Ochoa León" Uso: Unidad educativa de formación secundaria Latitud: 631841 Longitud: 9632075 Ss: 0.99g S1: 0.25g Fecha: No. Niveles superiores: 1 Año construcción: 1976 Pisos: Niveles Inferiores: Área total del piso (m²): 572.97 Año del código: <2001 Adiciones: <input checked="" type="checkbox"/> Ninguno <input type="checkbox"/> Sí, año (s) de construcción: Ocupación: Tipo de suelo: <input type="checkbox"/> A <input type="checkbox"/> B <input type="checkbox"/> C <input type="checkbox"/> D <input type="checkbox"/> E <input type="checkbox"/> F <input checked="" type="checkbox"/> Ninguno Roca dura roca de rigidez media Suelo denso Suelo rígido Suelo suave Suelo pobre Se asume tipo D
