ANÁLISIS DE VULNERABILIDAD SÍSMICA DE LA UNIDAD
EDUCATIVA CIUDAD DE MACHALA, APLICANDO METODOLOGÍA
FEMA-154 Y NORMATIVA ECUATORIANA DE CONSTRUCCIÓN.

ORDOÑEZ CHAMBA JEAN CARLOS
INGENIERO CIVIL

EXAMEN COMPLEXIVO

MACHALA, 24 DE FEBRERO DE 2022

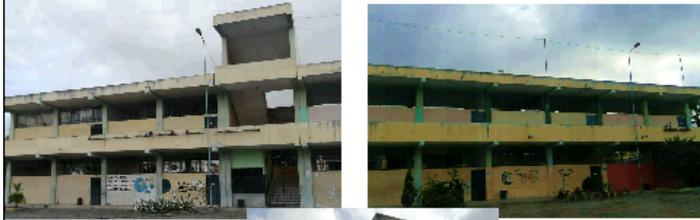
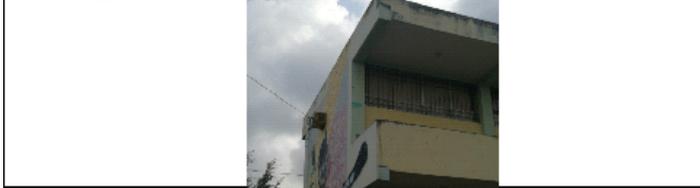
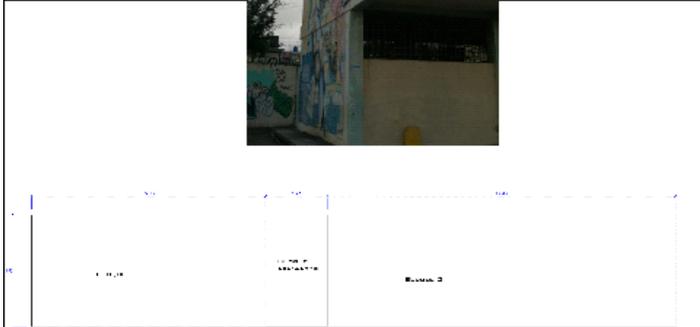
Fotografía:

La observación más relevante que se puede destacar es la presencia de columnas cortas, en fachada exterior y posterior. En un evento sísmico extremo pueden provocar fracturas en las columnas.
