CARRERA DE INGENIERÍA CIVIL

**EVALUACIÓN ESTRUCTURAL DE PAVIMENTO DE LAS VÍAS
ALTERNAS DE LA PARROQUIA RURAL EL RETIRO CANTÓN
MACHALA**

**MACHALA
2023**

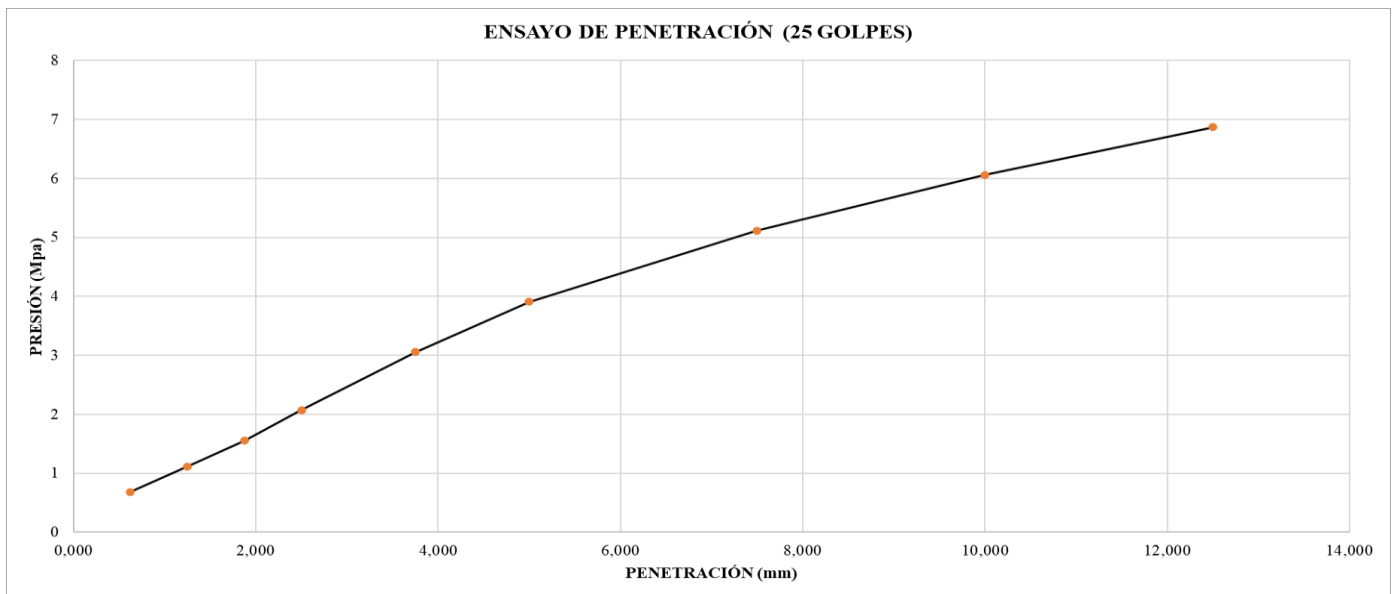
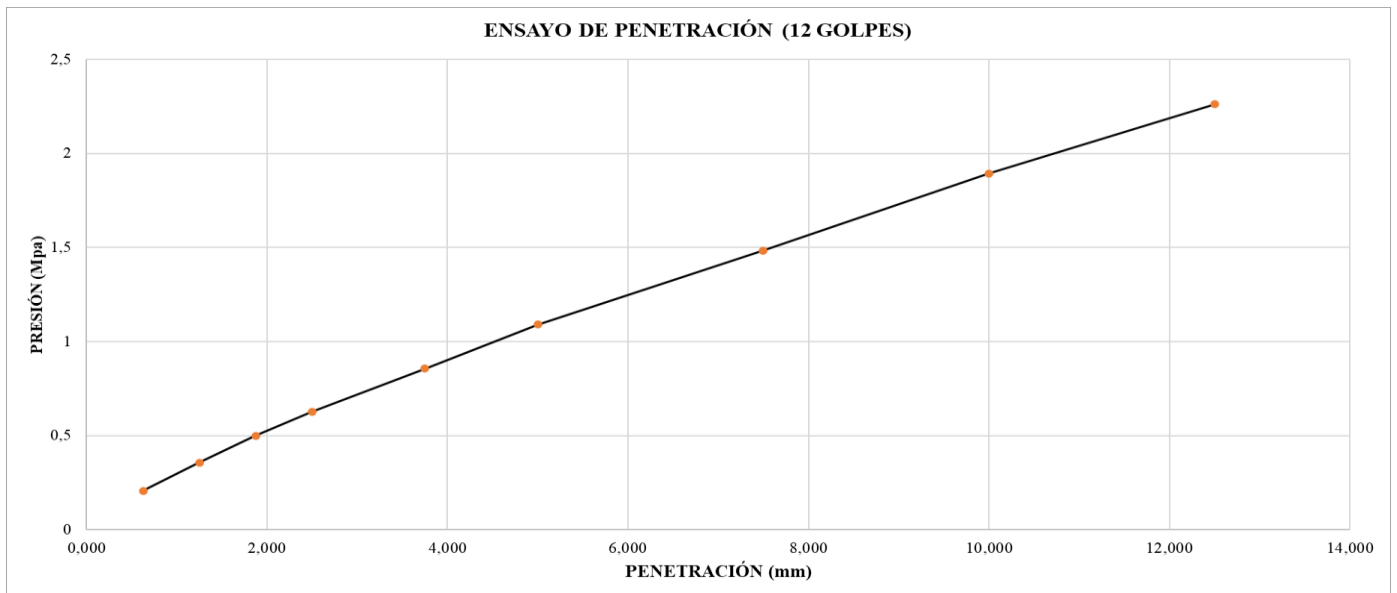
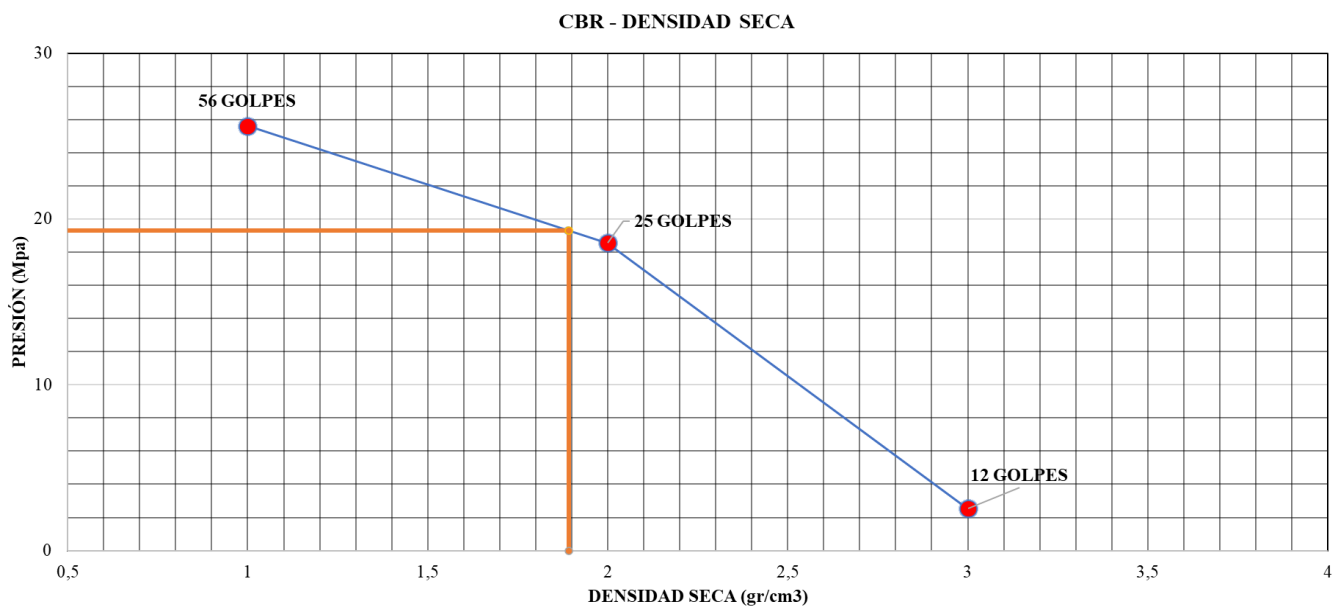
Calicata 3: Calle Bolívar Minuche Jara – California Bearing Ratio (CBR)

COMPACTACIÓN (%)
90
DENSIDAD SECA (gr/cm³)
1,89
C.B.R %
19,3

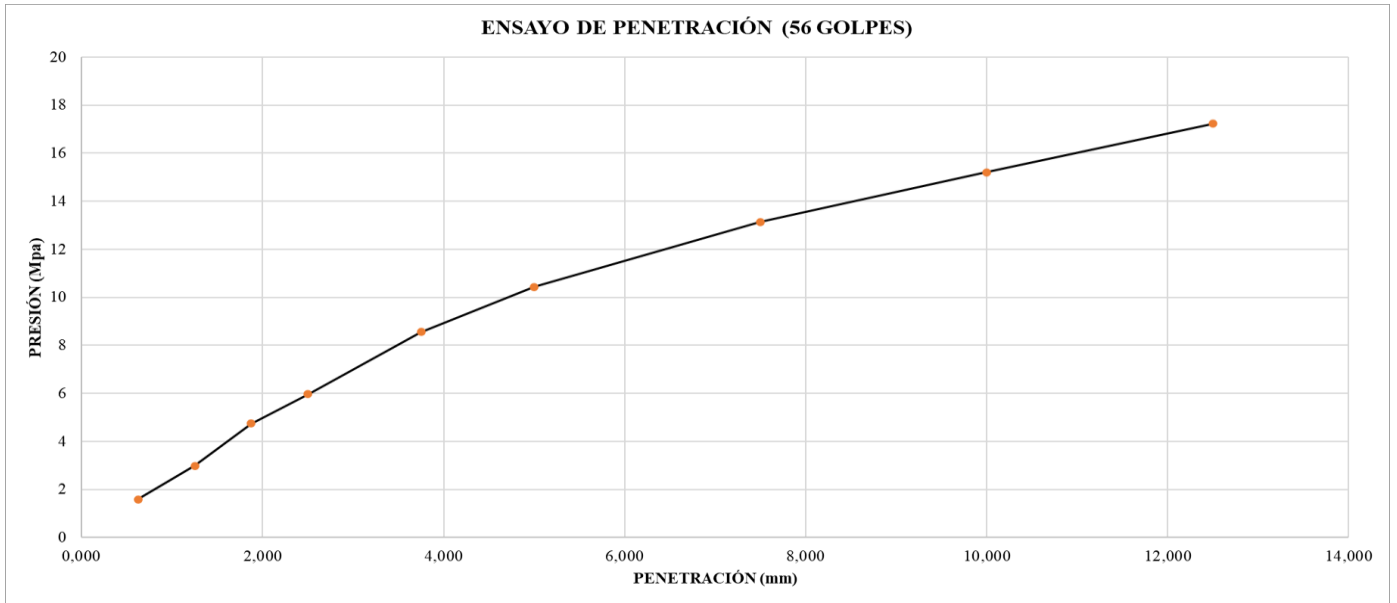
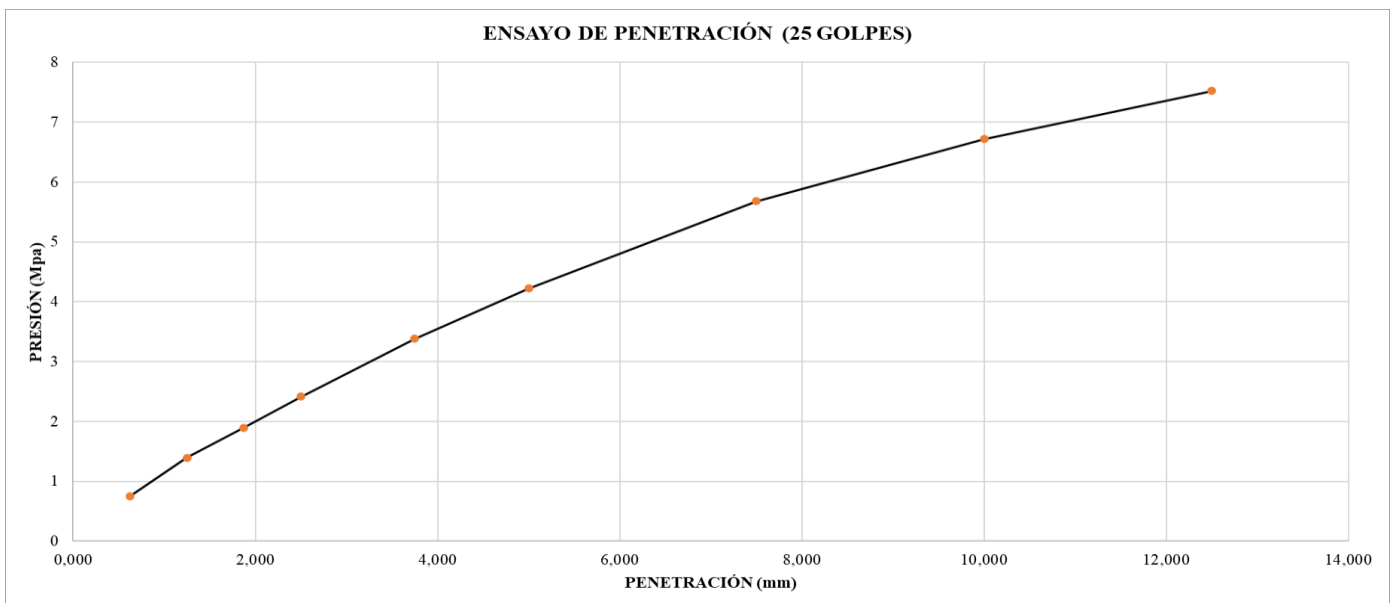
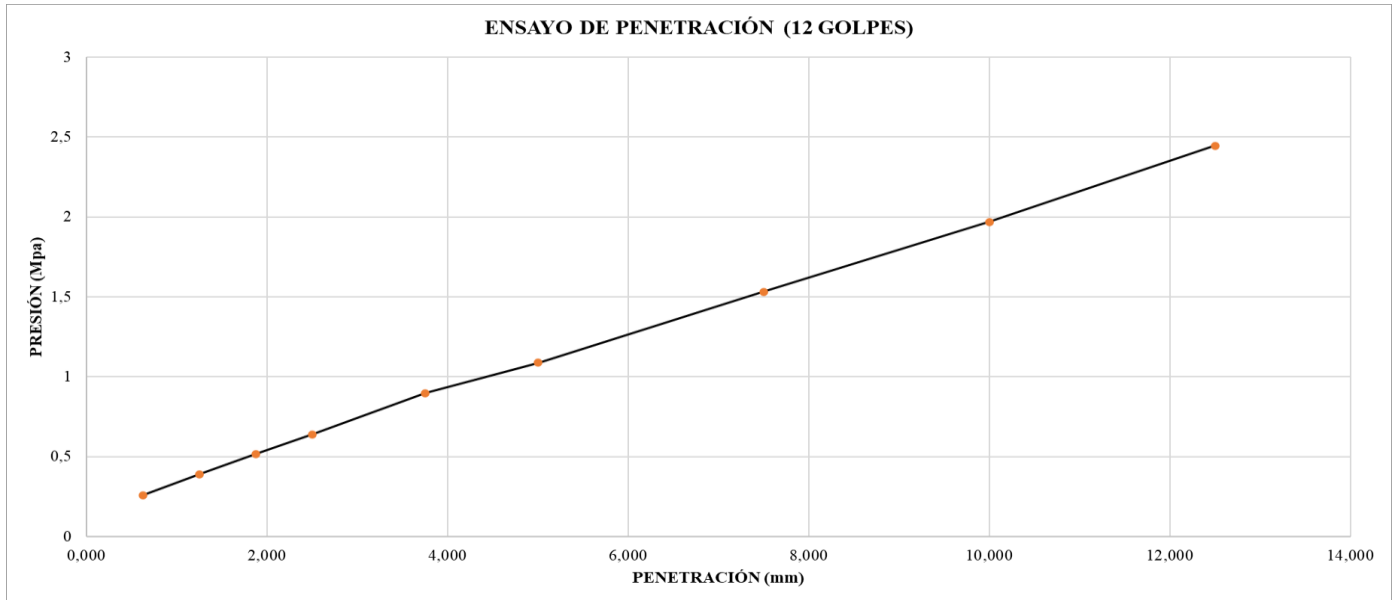
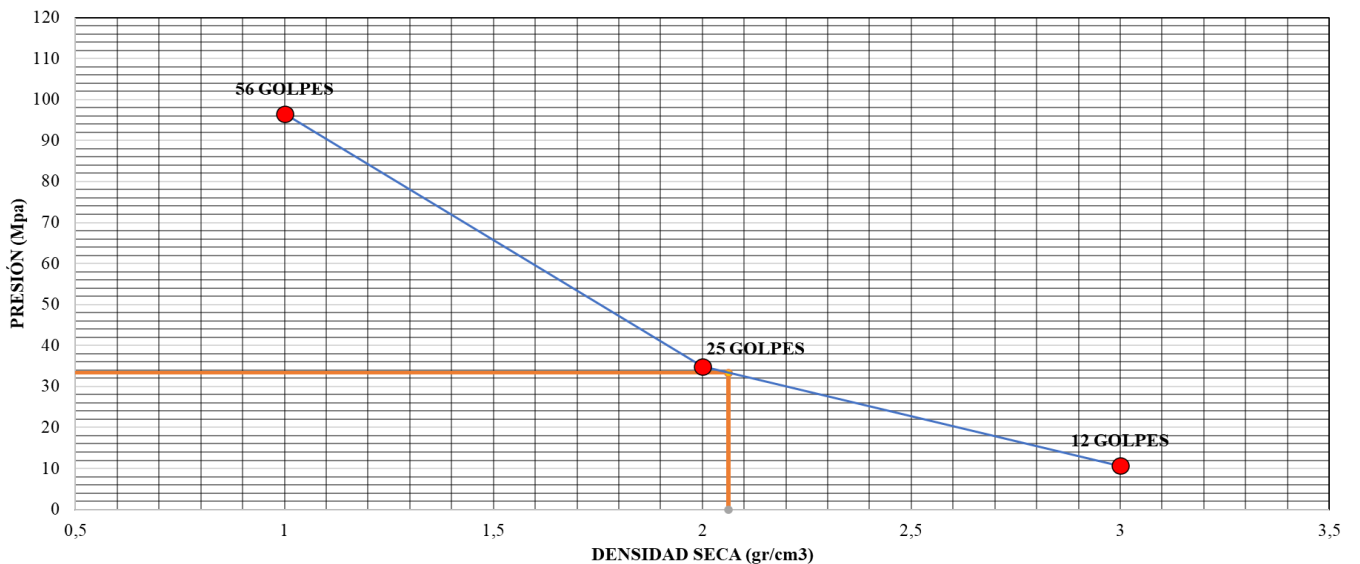
CBR - DENSIDAD SECA

COMPACTACIÓN (%)
90
DENSIDAD SECA (gr/cm3)
2,06
C.B.R %
33,3
