**EVALUACIÓN DE LA ESTRUCTURA DEL PAVIMENTO EN LA VÍA  
TRANSNVERSAL SUR E-50 EN EL TRAMO LA AVANZADA-TORATA,  
CANTÓN SANTA ROSA**

**PROYECTOS TÉCNICOS**

**ERAS ORTEGA ANDY DAMIAN  
INGENIERO CIVIL**

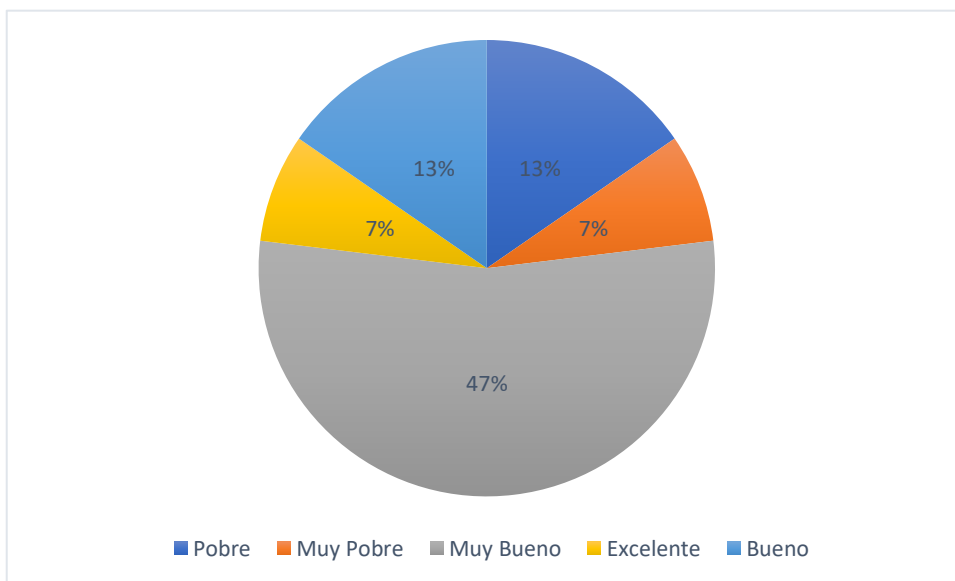
Tabla 15 Resultados obtenidos de PCI en la zona de estudio

La categorización de la zona de estudio es la parte final de la aplicación de la metodología PCI, teniendo como resultado que dentro de las unidades de muestras requeridas se obtuvo que el pavimentos e encuentra en un 47 % en estado Muy bueno seguido de un 13 % en estado Pobre y Bueno respectivamente tal y como se evidencia en la grafica 15, cabe recalcar que el tramo 1 y 2 son los tramos con la categorizan de pobre y por otra parte la zona más afectada se puede encontrar en el tramo 3 el cual cuenta con un PCI=22 lo cual lo categoriza en estado Muy Pobre.

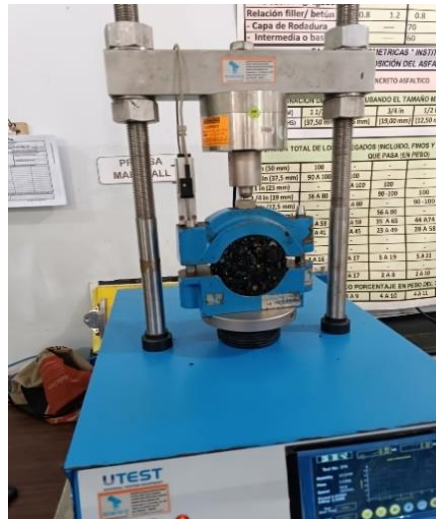
Ilustración 12: Ensayo Marshall 1

La estabilidad y el módulo de rigidez de Marshall son parámetros de gran relevancia para el diseño de mezclas asfálticas, donde la estabilidad refleja la resistencia a la deformación y el módulo de rigidez refleja las propiedades mecánicas del material. (Valentin et al., 2022), es importante evaluar la carpeta asfáltica para así poder determinar si cumple con los parámetros requeridos la zona de estudio en la vía Transversal E50 es una vía de tráfico muy pesado lo cual requiere espesores de entre 10 y 15 cm según (María Caridad Sánchez Morales & Ing. Deborah María Pavón Marrero, 2020), en la extracción de muestras se obtuvieron espesores promedios de 10 cm pero en zonas específicas se encontró carpetas asfálticas que evidencian espesores de 5 cm lo cual no es adecuado para el tráfico que recibe la estructura. En la aplicación del ensayo Marshall se obtuvo valores de Estabilidad de 1810.5 lbf y un flujo de 8.37 in lo cual evidencia que está diseñada para tráfico Pesado según los parámetros establecidos en el MTOP.

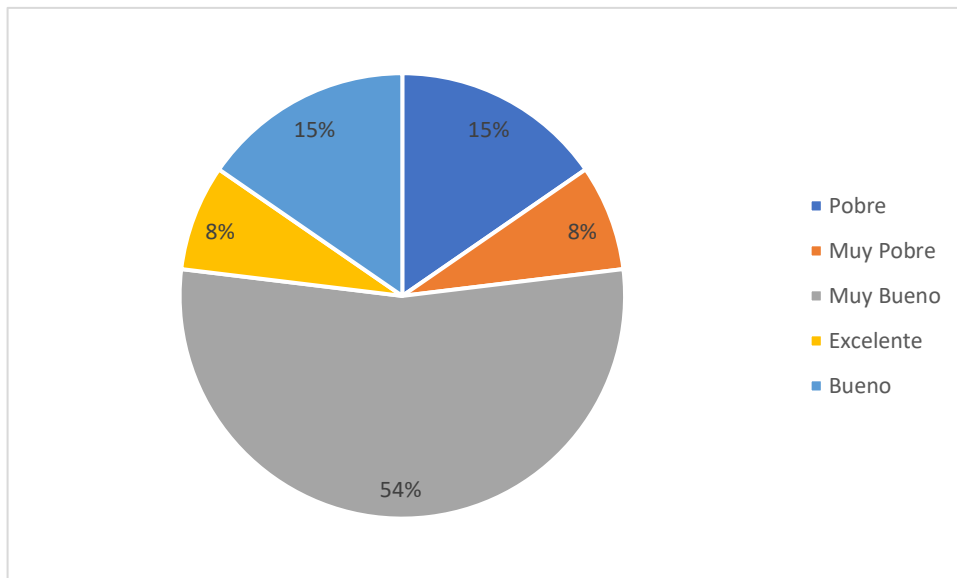
Ilustración 17 Porcentaje de Condición del estado de pavimento

Dentro de la evaluación PCI el cual registra el área de las fallas y categoriza los tramos evaluados según su condición se obtiene que solo el 7% del área de estudio se encuentra con una condición Excelente por otra parte una parte que con un 7 % de encuentra en Estado Pobre todos estos datos se reflejan en la ilustración 9, este es el punto de partida para proceder a plantear las alternativas que se pueden ejecutar en cada tramo según su condición.
