**EVALUACIÓN DEL PAVIMENTO DE LA AVENIDA CIRCUNVALACIÓN  
NORTE DESDE LA AVENIDA LA PRIMAVERA HASTA LA AVENIDA 10  
DE AGOSTO, MACHALA**

**CASTILLO MONCADA ALEXANDER JOAO  
INGENIERO CIVIL**

**MACHALA  
2024**

# Evaluación del pavimento de la avenida Circunvalación Norte desde la avenida La Primavera hasta la avenida 10 de Agosto, Machala

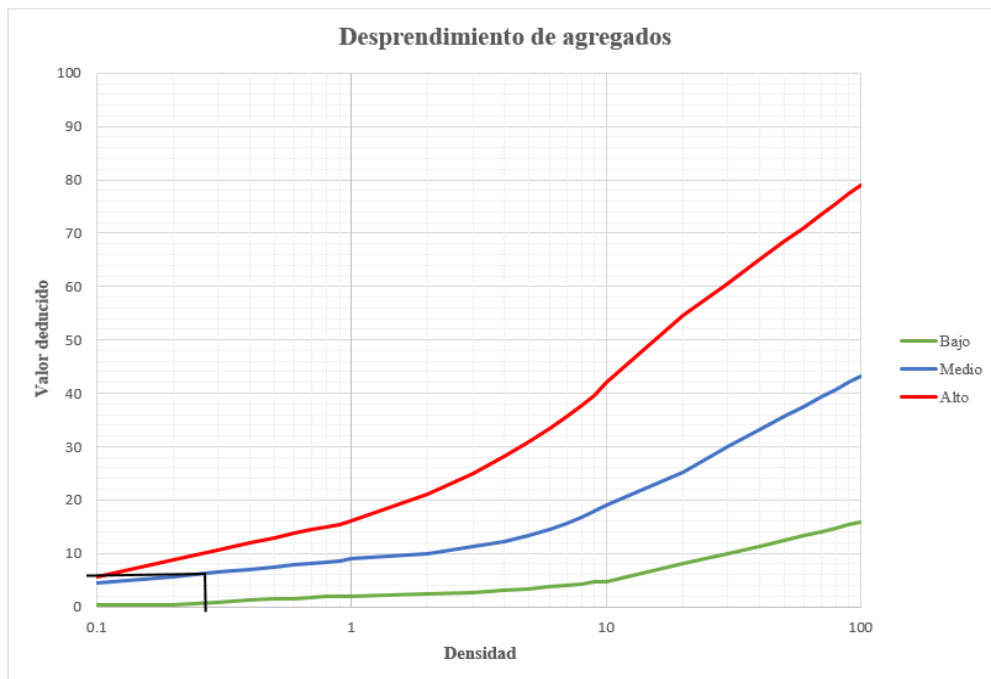
**Ilustración 17:** Determinación del valor deducido para desprendimiento de agregados

$$\text{Densidad} = \frac{0.98}{302.40} * 100 = 0.32 \%$$

Valor deducido = 5.25

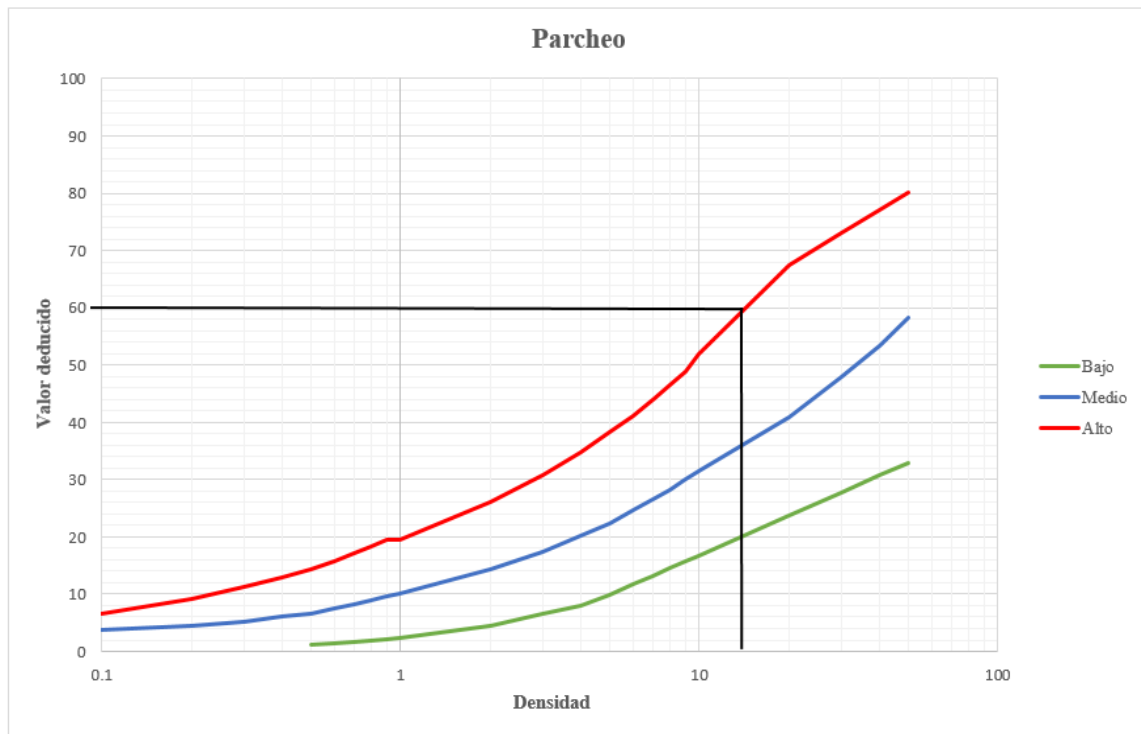
**Ilustración 18:** Determinación del valor deducido para parcheo

$$\text{Densidad} = \frac{50.60}{302.40} * 100 = 16.73 \%$$

Valor deducido = 60.0

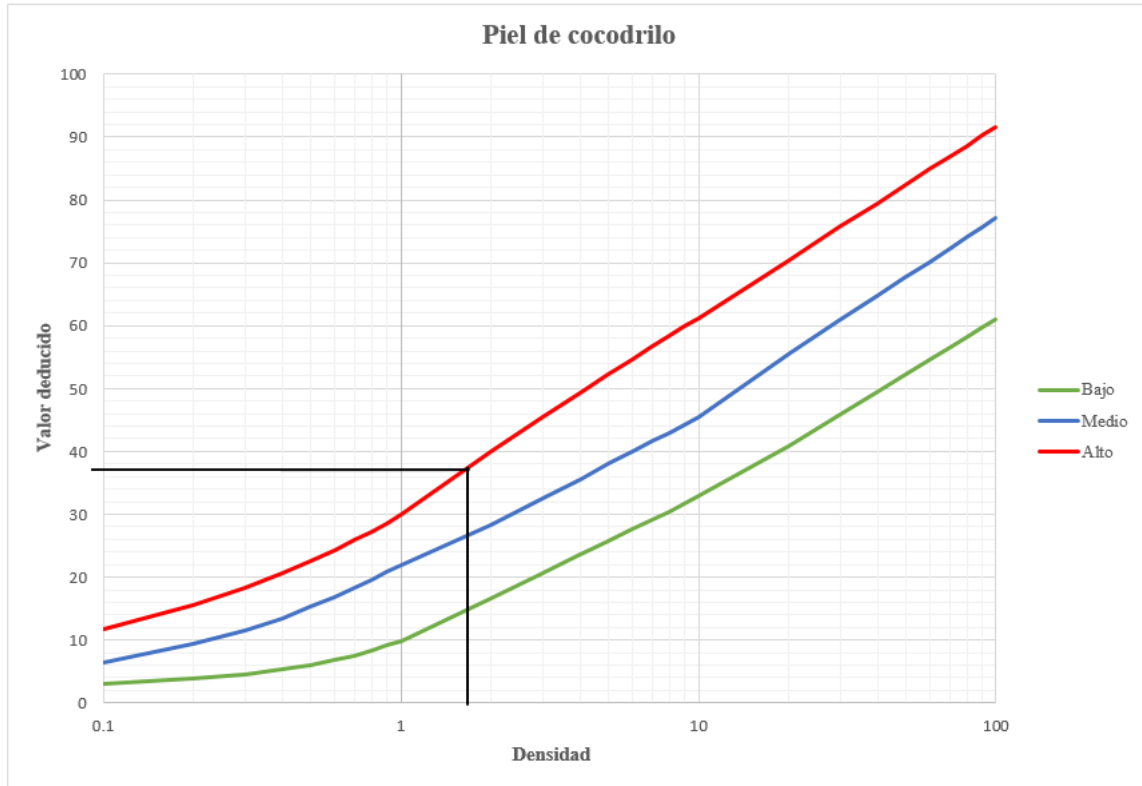
**Ilustración 19:** Determinación del valor deducido de la piel de cocodrilo

$$\text{Densidad} = \frac{6.58}{302.40} * 100 = 2.17 \%$$

*Valor deducido = 37.66*

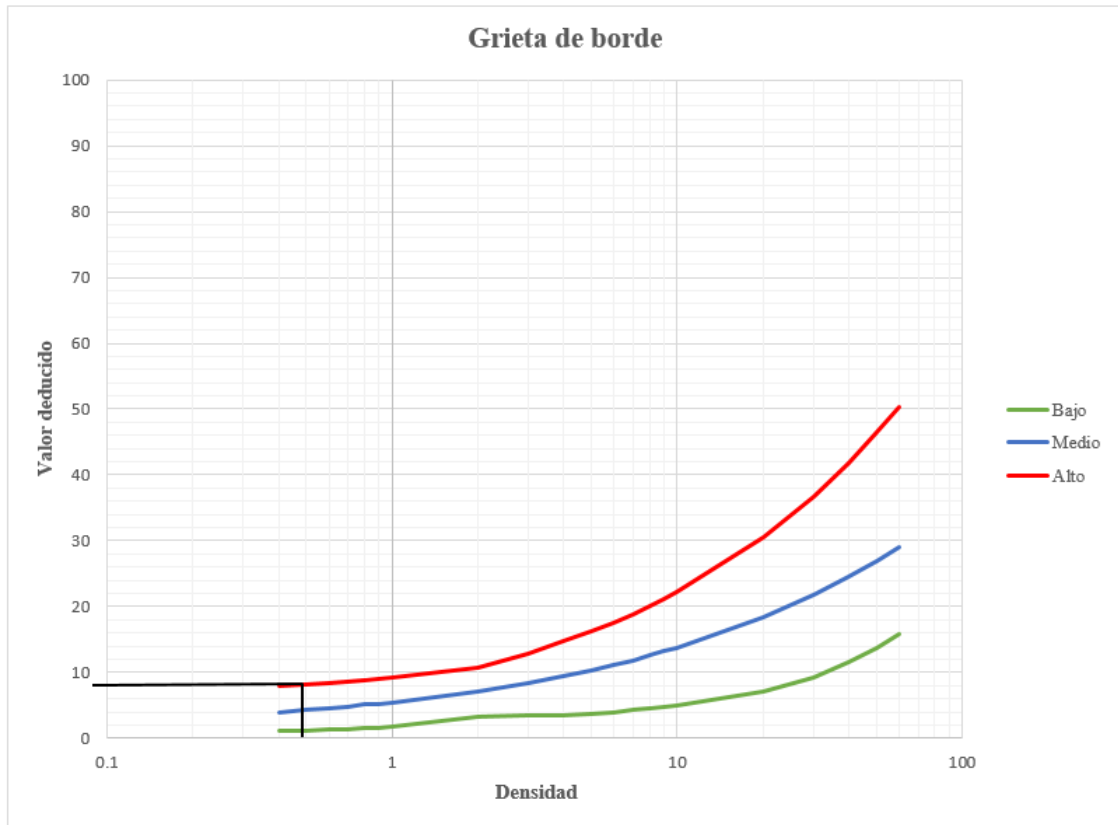
**Ilustración 20:** Determinación del valor deducido de grieta de borde

$$\text{Densidad} = \frac{1.60}{302.40} * 100 = 0.53 \%$$

*Valor deducido = 7.70*

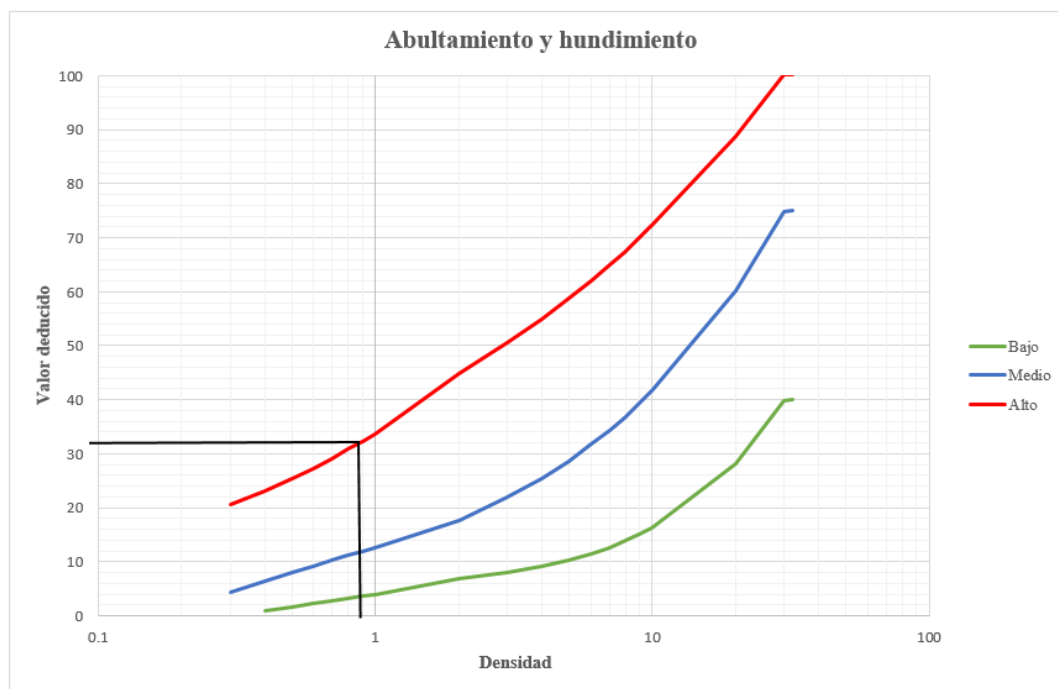
**Ilustración 21:** Determinación del valor deducido para Abultamiento y Hundimiento

$$Densidad = \frac{2.70}{302.40} * 100 = 0.89 \%$$

*Valor deducido = 33.50*

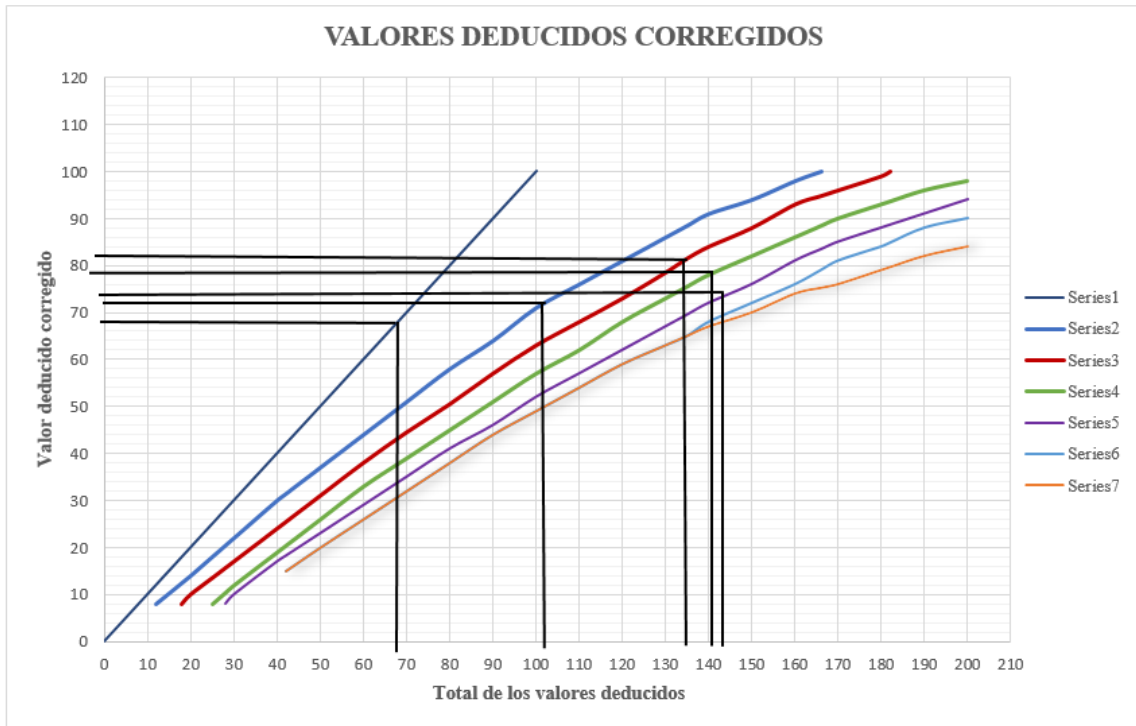
**Ilustración 22:** Valores deducidos corregidos del tramo 1

En esta nueva etapa, debido a que cinco números de los valores deducidos son mayores que dos, se aplica el método del cálculo de valores deducidos corregidos de los factores previamente analizados con los ábacos. Se determina el valor deducido total de la serie de cada unidad de muestro sumando todos los valores individuales y aparte el valor de q para reconocer que curva le toca a cada uno de los resultados sumados anteriormente, para así emplear la curva de corrección para el pavimento flexible.

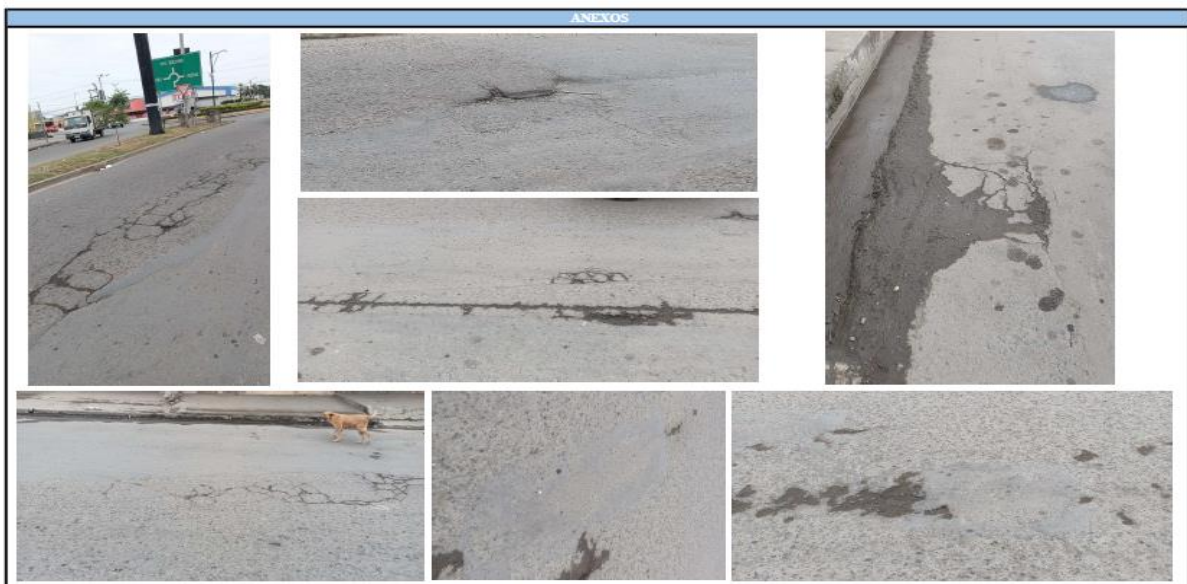
Valores deducidos de la unidad de muestreo 2

8.- Reflexión de juntas	CR	m	18.- Hinchamiento	HN	m²		
		9.- Desnivel	DN	m	19.- Desprendimiento de agregados	DAG	m²		
		10.- Grietas long. Y transv.	GLT	m					
FALLA	SEVERIDAD	UNIDAD	LARGO	ANCHO	PROFUNDIDAD	CANTIDADES PARCIALES	TOTAL	DENSIDAD	VALOR DEDUCIDO
PC	L	m²	1.60	0.05		0.08	0.18	0.06	3.10
PC	L	m²	2.50	0.04		0.10			
PA	H	m²	0.70	0.50		0.35	45.35	15.00	57.70
PA	H	m²	18.00	2.50		45.00			
ABH	H	m²	8.00	2.50		20.00	20.00	6.61	53.75
Número de valores deducidos (q) >2				3					
Valor deducido más alto (HVDI)				57.70					
Numero máximo de valores deducidos (mi)				4.88					
CALCULO DE VALOR CORREGIDO DEDUCIDO									
Nº	VALORES DEDUCIDOS					VDT	q	VDC	
1	57.70	53.75	3.10			114.55	3	69.00	
2	57.70	53.75	2.00			113.45	2	77.70	
3	57.70	2.00	2.00			61.70	1	62.00	
MAXIMO VDC							77.7		
ÍNDICE DE CONDICIÓN DE PAVIMENTO (PCI)						PCI-	100-(MÁXIMO VDC)		
						PCI-	22.3		
CONDICIÓN DEL ESTADO DEL PAVIMENTO						MUY MALO

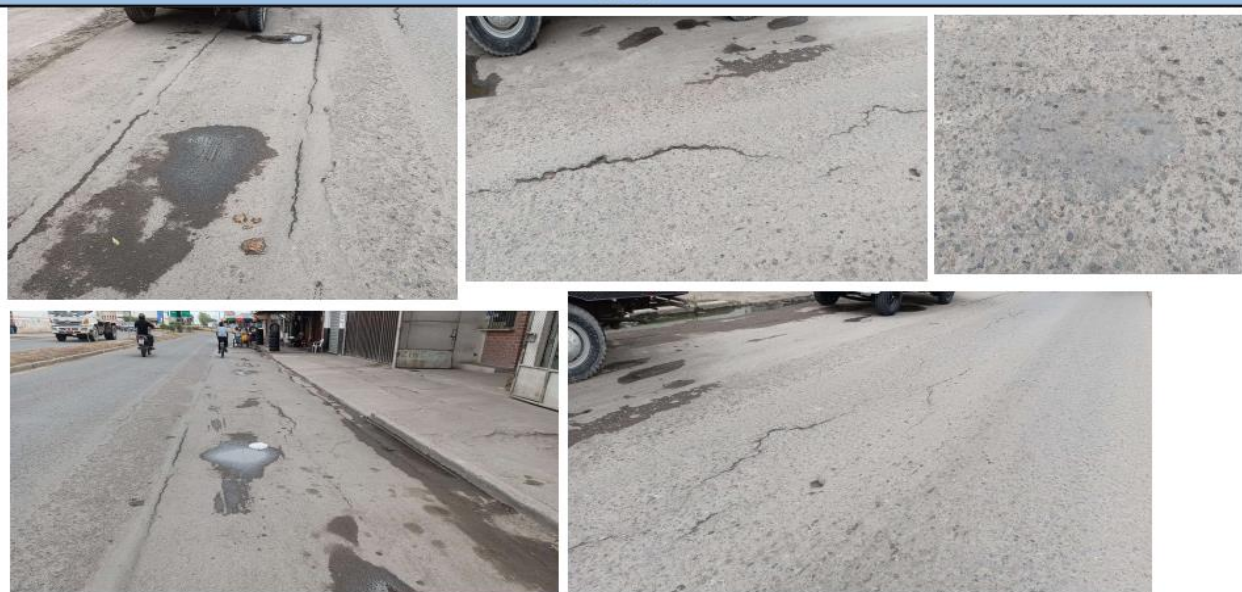
Valores deducidos de la unidad de muestreo 3

8.- Reflexión de juntas	CR	m	18.- Hinchamiento	HN	m²			
	9.- Desnivel	DN	m	19.- Desprendimiento de agregados	DAG	m²			
	10.- Grietas long. Y transv.	GLT	m						
FALLA	SEVERIDAD	UNIDAD	LARGO	ANCHO	PROFUNDIDAD	CANTIDADES PARCIALES	TOTAL	DENSIDAD	VALOR DEDUCIDO
PC	L	m²	3.00	0.05		0.15	0.31	0.10	3.10
PC	L	m²	2.50	0.05		0.13			
PC	L	m²	0.60	0.05		0.03			
PA	H	m²	18.00	2.50		45.00	45.00	14.88	56.60
ABH	H	m²	10.00	0.80		8.00	8.00	2.65	43.00
GB	H	m	3.00			3.00	3.00	0.99	9.85
Número de valores deducidos (q) >2				4					
Valor deducido más alto (HVDi)				56.60					
Numero máximo de valores deducidos (mi)				4.99					
CÁLCULO DE VALOR CORREGIDO DEDUCIDO									
Nº	VALORES DEDUCIDOS					VDT	q	VDC	
1	56.60	43.00	9.85	3.10		112.55	4	63.50	
2	56.60	43.00	9.85	2.00		111.45	3	68.20	
3	56.60	43.00	2.00	2.00		103.60	2	72.00	
4	56.60	2.00	2.00	2.00		62.60	1	62.20	
						MAXIMO VDC			
						72			
ÍNDICE DE CONDICIÓN DE PAVIMENTO (PCI)						PCI=	100-(MAXIMO VDC)

PCI=	28		
CONDICIÓN DEL ESTADO DEL PAVIMENTO						MALO			
ANEXOS

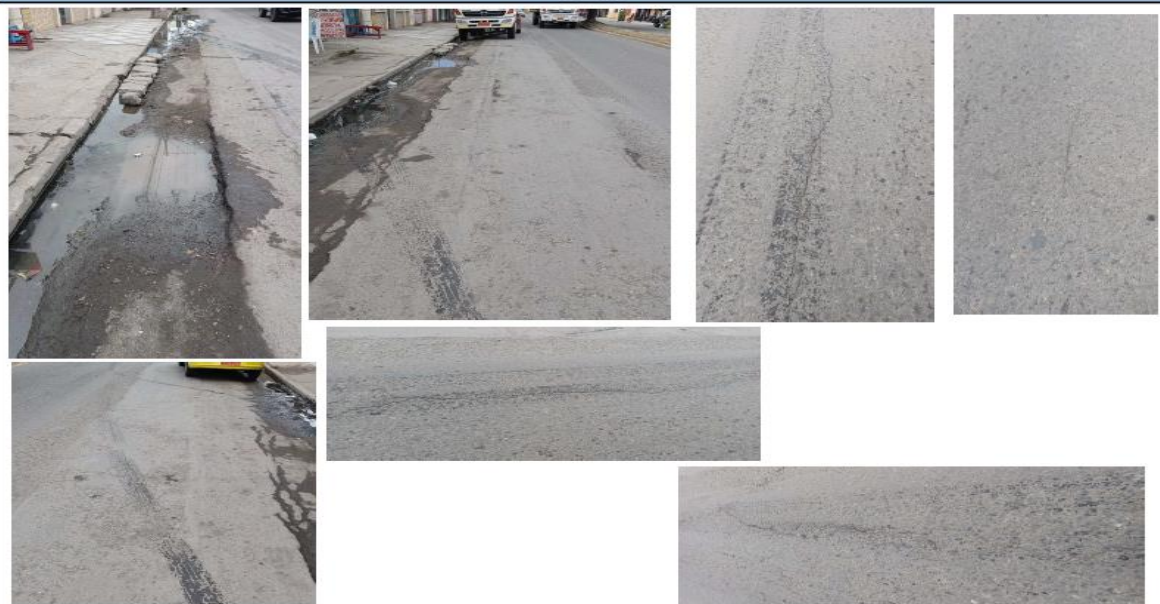
Valores deducidos de la unidad de muestreo 5

FALLA	SEVERIDAD	UNIDAD	LARGO	ANCHO	PROFUNDIDAD	CANTIDADES PARCIALES	TOTAL	DENSIDAD	VALOR DEDUCIDO	
HUE	M	unid.	1.00			1.00				
HUE	M	unid.	1.00			1.00	2.00	0.66	17.00	
PC	M	m²	4.00	0.70		2.80				
PC	M	m²	2.70	0.05		0.14	2.94	0.97	20.00	
PA	M	m²	18.00	2.50		45.00	45.00	14.88	34.30	
Número de valores deducidos (q) >2				3						
Valor deducido más alto (HVDi)				34.30						
Numero máximo de valores deducidos (mi)				7.03						
CALCULO DE VALOR CORREGIDO DEDUCIDO										
N°	VALORES DEDUCIDOS					VDT	q	VDC		
1	34.30	20.00	17.00			71.30	3	45.28		
2	34.30	20.00	2.00			56.30	2	41.41		
3	34.30	2.00	2.00			38.30	1	38.30		
MAXIMO VDC								45.28		
ÍNDICE DE CONDICIÓN DE PAVIMENTO (PCI)						PCI=	100-(MÁXIMO VDC)			
CONDICIÓN DEL ESTADO DEL PAVIMENTO						PCI=	54.72			
CONDICIÓN DEL ESTADO DEL PAVIMENTO						REGULAR

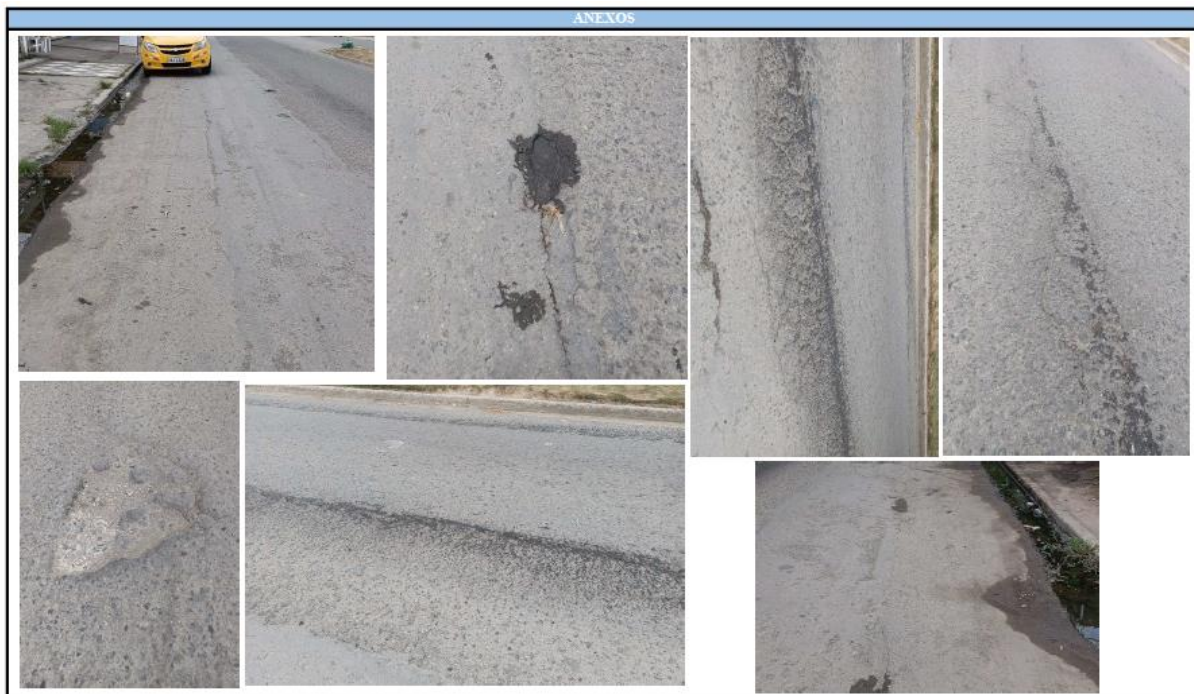
Valores deducidos de la unidad de muestreo 6

FALLA	SEVERIDAD	UNIDAD	LARGO	ANCHO	PROFUNDIDAD	CANTIDADES PARCIALES	TOTAL	DENSIDAD	VALOR DEDUCIDO
HUE	L	unid.	1.00			1.00	2.00	0.66	17.00
HUE	L	unid.	1.00			1.00			
PC	L	m²	2.30	0.05		0.12	0.26	0.08	2.80
PC	L	m²	2.80	0.05		0.14			
PA	H	m²	18.00	2.00		36.00	36.00	11.90	54.95
DAG	M	m²	1.00	0.40		0.40	0.40	0.13	4.79
Número de valores deducidos (q) >2			4						
Valor deducido más alto (HVDi)			54.95						
Numero máximo de valores deducidos (mi)			5.14						
CÁLCULO DE VALOR CORREGIDO DEDUCIDO									
N°	VALORES DEDUCIDOS					VDT	q	VDC	
1	54.95	17.00	4.79	2.80		79.54	4	44.72	
2	54.95	17.00	4.79	2.00		78.74	3	49.74	
3	54.95	17.00	2.00	2.00		75.95	2	55.17	
4	54.95	2.00	2.00	2.00		60.95	1	60.00	
MAXIMO VDC								60	
ÍNDICE DE CONDICIÓN DE PAVIMENTO (PCI)						PCI=	100-(MAXIMO VDC)

PCI=	40		
CONDICIÓN DEL ESTADO DEL PAVIMENTO						REGULAR			
ANEXOS

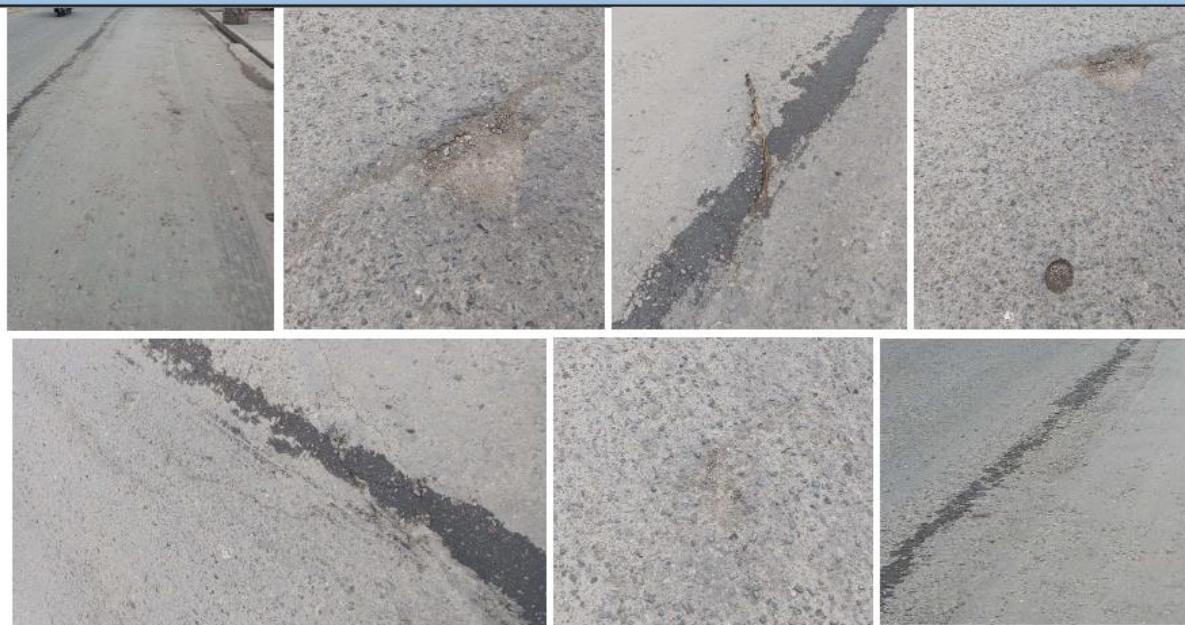
Valores deducidos de la unidad de muestreo 7

8.- Reflexión de juntas	CR	m	18.- Hinchamiento	HN	m²				
	9.- Desnivel	DN	m	19.- Desprendimiento de agregados	DAG	m²				
	10.- Grietas long. Y transv.	GLT	m							
FALLA	SEVERIDAD	UNIDAD	LARGO	ANCHO	PROFUNDIDAD	CANTIDADES PARCIALES	TOTAL	DENSIDAD	VALOR DEDUCIDO	
DAG	H	m²	1.40	0.60		0.84	1.28	0.42	12.10	
DAG	H	m²	1.00	0.20		0.20				
DAG	H	m²	0.80	0.30		0.24				
PA	H	m²	18.00	1.25		22.50	71.00	23.48	69.45	
PA	H	m²	5.00	0.70		3.50				
PA	H	m²	18.00	2.50		45.00				
PC	H	m²	9.00	0.20		1.80	5.88	1.94	39.44	
PC	H	m²	10.20	0.40		4.08				
HU	M	unidad	3.00			3.00	3.00	0.99	51.31	
<b>Número de valores deducidos (q) &gt;2</b>				4						
<b>Valor deducido más alto (HVDi)</b>				69.45						
<b>Numero máximo de valores deducidos (mi)</b>				3.81						
CÁLCULO DE VALOR CORREGIDO DEDUCIDO										
Nº	VALORES DEDUCIDOS				VDI	q	VDC			
1	69.45	51.31	39.44	12.10			172.30	4	90.69	
2	69.45	51.31	39.44	2.00			162.20	3	93.66	
3	69.45	51.31	2.00	2.00			124.76	2	83.38

4	69.45	2.00	2.00	2.00			75.45	1	75.40	
							<b>MAXIMO VDC</b>	93.66		
<b>ÍNDICE DE CONDICIÓN DE PAVIMENTO (PCI)</b>							PCI=	100-(MAXIMO VDC)		
							PCI=	6.34		
<b>CONDICIÓN DEL ESTADO DEL PAVIMENTO</b>							<b>FALLADO</b>			
ANEXOS

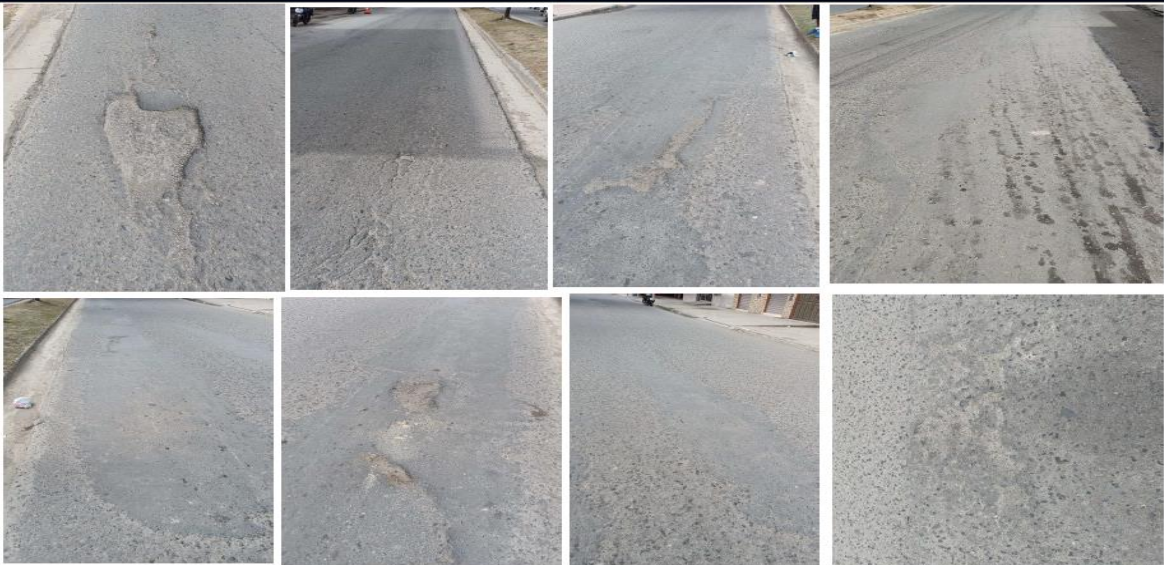
Valores deducidos de la unidad de muestreo 8

FALLA	SEVERIDAD	UNIDAD	LARGO	ANCHO	PROFUNDIDAD	CANTIDADES PARCIALES	TOTAL	DENSIDAD	VALOR DEDUCIDO	
PA	H	m²	18.00	1.80		32.40	36.80	12.17	55.37	
PA	H	m²	4.00	1.10		4.40				
PC	M	m²	0.30	0.30		0.09	0.99	0.33	12.17	
PC	M	m²	1.50	0.60		0.90				
GB	H	m	1.33			1.33	1.33	0.44	8.02	
DAG	M	m²	0.25	0.25		0.06	0.06	0.02	1.20	
ABH	H	m²	3.50	1.00		3.50	3.50	1.16	35.48	
Número de valores deducidos (q) >2				4						
Valor deducido más alto (HVDi)				55.37						
Numero máximo de valores deducidos (mi)				5.1						
CALCULO DE VALOR CORREGIDO DEDUCIDO										
N°	VALORES DEDUCIDOS				VDI	q	VDC			
1	55.37	35.48	12.17	8.02			111.04	4	62.62	
2	55.37	35.48	12.17	2.00			105.02	3	65.51	
3	55.37	35.48	2.00	2.00			94.85	2	67.40	
4	55.37	2.00	2.00	2.00			61.37	1	61.37	
MÁXIMO VDC							67.4			
INDICE DE CONDICIÓN DE PAVIMENTO (PCI)							PCI=	100-(MÁXIMO VDC)		
CONDICIÓN DEL ESTADO DEL PAVIMENTO							PCI=	32.6		
CONDICIÓN DEL ESTADO DEL PAVIMENTO							MALO

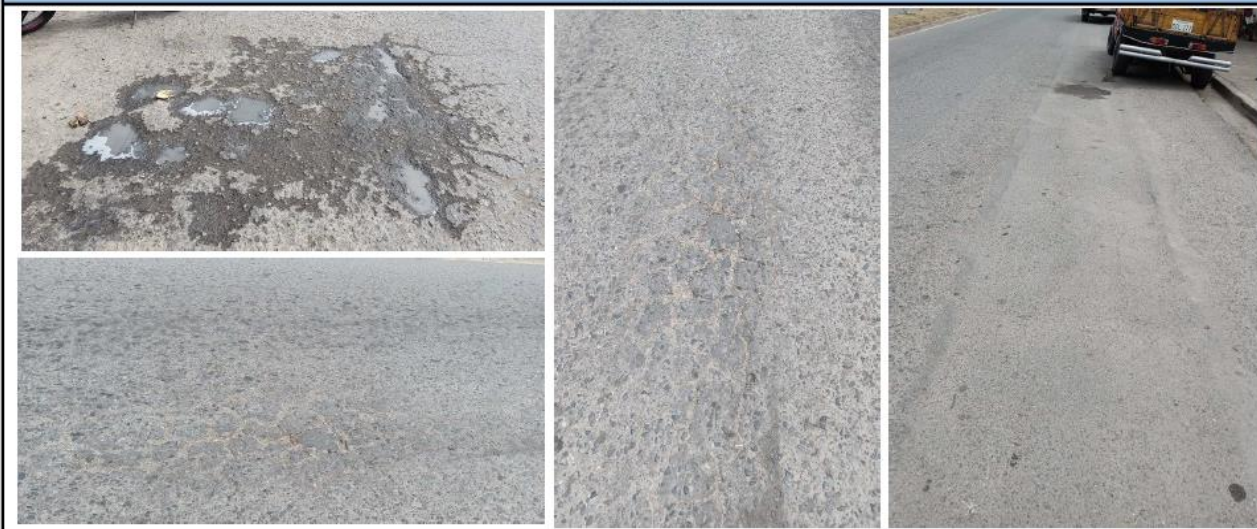
Valores deducidos de la unidad de muestreo 14

8.- Reflexión de juntas	CR	m	18.- Hinchamiento	HN	m²					
9.- Desnivel	DN	m	19.- Desprendimiento de agregados	DAG	m²					
10.- Grietas long. Y transv.	GLT	m								
FALLA	SEVERIDAD	UNIDAD	LARGO	ANCHO	PROFUNDIDAD	CANTIDADES PARCIALES	TOTAL	DENSIDAD	VALOR DEDUCIDO	
PA	M	m²	3.50	1.33		4.66	32.56	10.77	32.23	
PA	M	m²	18.00	1.55		27.90				
Número de valores deducidos (q) >2				1						
Valor deducido más alto (HVDi)				32.23						
Numero máximo de valores deducidos (mi)				7.22						
<b>CALCULO DE VALOR CORREGIDO DEDUCIDO</b>										
N°	VALORES DEDUCIDOS					VDI	q	VDC		
1	32.23					32.23	1	32.20		
								<b>MAXIMO VDC</b>		32.20
<b>INDICE DE CONDICIÓN DE PAVIMENTO (PCI)</b>						PCI=	100-(MÁXIMO VDC)			
						PCI=	67.8			
<b>CONDICIÓN DEL ESTADO DEL PAVIMENTO</b>						<b>BUENO</b>
