**Análisis de patología del pavimento de la Av. Panamericana Sur desde el redondel norte hasta el redondel sur, Cantón El Guabo, provincia de El Oro.**

**PROYECTOS TÉCNICOS**

**GUERRA GAONA ANGELLO ISRAEL  
INGENIERO CIVIL**

**MACHALA  
2024**

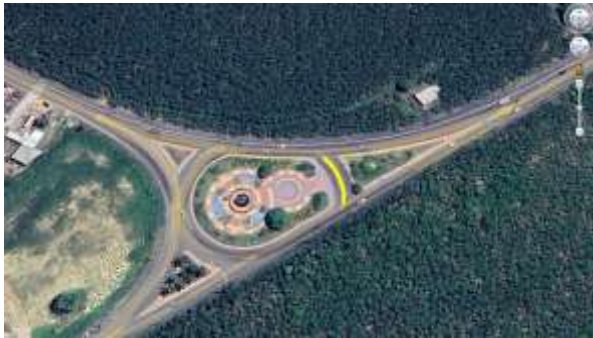
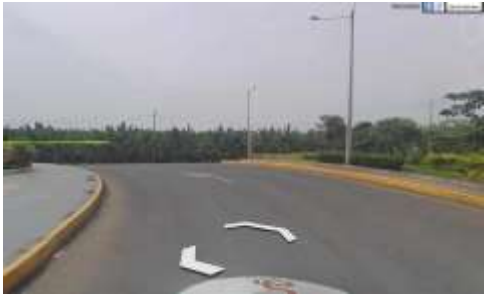
Anexos 2 - Valores deducidos del tramo 1 - Sección 2

<b>INVENTARIO DE FALLAS EXISTENTES</b>												
<b>Falla</b>		<b>U</b>	<b>Severidad</b>	<b>Largo m</b>	<b>Ancho m</b>	<b>Prof. m</b>	<b>Total</b>					
Huecos		Nº	L	0.25			0.25					
Huecos		Nº	L	0.63			0.63					
Huecos		Nº	H	0.47			0.47

Piel de cocodrilo.		m2	H	1.30	0.96		1.25					
Piel de cocodrilo.		m2	M	3.26	2.70		8.80					
Agrietamiento transversal		m	M	3.17			3.17					
Agrietamiento transversal		m	H	4.38			4.38					
Agrietamiento transversal		m	H	2.3			2.33					
<b>VALORES DEDUCIDOS DE FALLAS EXISTENTES</b>												
<b>Falla</b>		<b>U</b>	<b>Severidad</b>	<b>Total</b>	<b>Densidad (d%)</b>	<b>VD</b>	<b>VDT</b>	<b>q</b>				
Huecos		Nº	L	0.88	0.38	8	<b>162</b>	<b>6</b>				
Huecos		Nº	H	0.47	0.21	69						
Piel de cocodrilo.		m2	H	1.25	0.54	24						
Piel de cocodrilo.		m2	M	8.80	3.84	35						
Agrietamiento transversal		m	M	3.17	1.38	9						
Agrietamiento transversal		m	H	6.71	2.93	17						
							<b>m</b>	<b>3.8</b>				
<b>CALCULO DEL PCI</b>												
<b>VALORES DEDUCIDOS</b>												
69	35	24	17	9	8					<b>TDV</b>	<b>q</b>	<b>CDV</b>
69	35	24	17	9	2					162	6	79
69	35	24	17	2	2					156	5	80
69	35	24	17	2	2					149	4	82
69	35	24	2	2	2					134	3	81

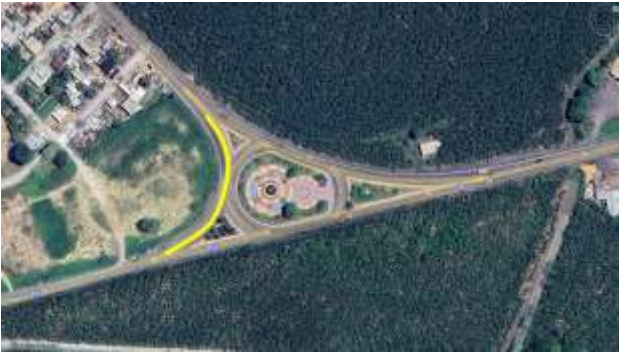
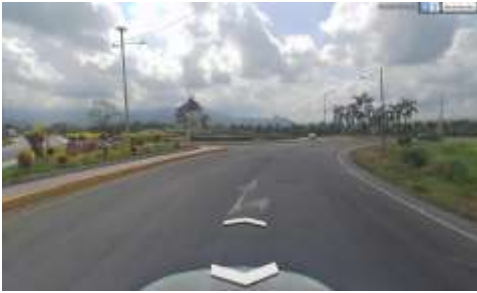
Anexos 4 - Valores deducidos del tramo 1 - Sección 4

INVENTARIO DE FALLAS EXISTENTES																	
Falla	U	Severidad	Largo m	Ancho m	Prof. m	Total											
Parqueo	m2	M	6.50	1.50		9.75											
Parqueo	m2	H	2.50	1.20		3.00											
Grieta de borde	m	M	3.00			3.00											
Grieta de borde	m	H	2.40			2.40											
VALORES DEDUCIDOS DE FALLAS EXISTENTES

Falla	U	Severidad	Total	Densidad (d%)	VD	VDT	q										
Parqueo	m2	M	9.75	3.86	19	56	4										
Parqueo	m2	H	3.00	1.19	21												
Grieta de borde	m	M	3.00	1.19	7												
Grieta de borde	m	H	2.40	0.95	9												
						m	8.3										
CALCULO DEL PCI																	
VALORES DEDUCIDOS															TDV	q	CDV
21	19	9	7												56	4	30
21	19	9	2												51	3	32
21	19	2	2												44	2	33
21	2	2	2												27	1	27
															CDV <sub>MAX</sub>		33
															PCI		67
CLASIFICACION																	
BUENO

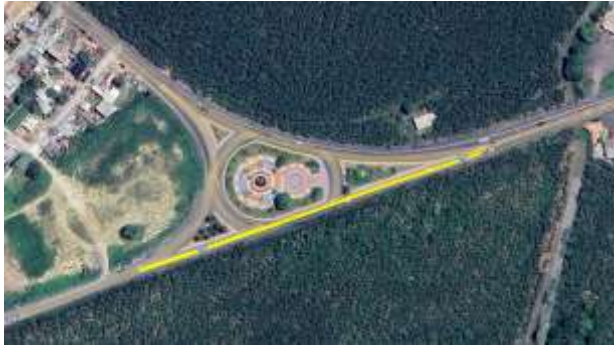
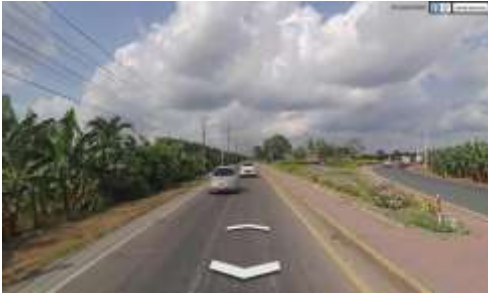
<b>INVENTARIO DE FALLAS EXISTENTES</b>									
<b>Falla</b>	<b>U</b>	<b>Severidad</b>	<b>Largo m</b>	<b>Ancho m</b>	<b>Prof. m</b>	<b>Total</b>			
Piel de cocodrilo.	m2	H	4.72	2.16		10.20			
Piel de cocodrilo.	m2	H	2.50	1.80		4.50			
Piel de cocodrilo.	m2	M	3.00	1.45		4.35

Grieta longitudinal	m	H	2.40			2.40			
Grieta longitudinal	m	L	2.70			2.70			
Grieta longitudinal	m	M	1.90			1.90			
Grieta longitudinal	m	M	3.30			3.30			
<b>VALORES DEDUCIDOS DE FALLAS EXISTENTES</b>									
<b>Falla</b>	<b>U</b>	<b>Severidad</b>	<b>Total</b>	<b>Densidad (d%)</b>	<b>VD</b>	<b>VDT</b>	<b>q</b>		
Piel de cocodrilo	m2	M	4.35	1.78	28	121	4		
Piel de cocodrilo	m2	H	14.70	6.00	58				
Grieta longitudinal	m2	H	2.40	0.98	18				
Grieta longitudinal	m2	L	2.70	1.10	1				
Grieta longitudinal	m	M	5.20	2.12	16				
						<b>m</b>	<b>4.9</b>		
<b>CALCULO DEL PCI</b>									
<b>VALORES DEDUCIDOS</b>							<b>TDV</b>	<b>q</b>	<b>CDV</b>
58	28	18	16				120	4	69
58	28	18	2				106	3	67
58	28	2	2				90	2	64
58	2	2	2				64	1	64
							CDV <sub>MAX</sub>	69	
							PCI	<b>31</b>	
<b>CLASIFICACION MALO</b>

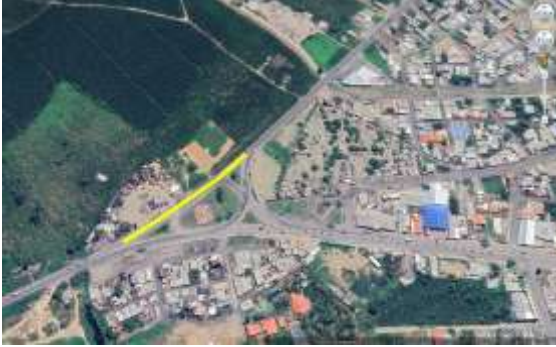
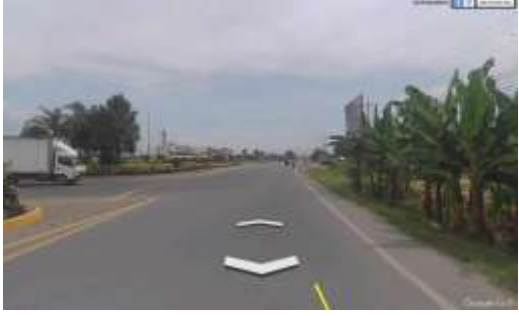
Anexos 9 - Valores deducidos del tramo 1 - Sección 9

INVENTARIO DE FALLAS EXISTENTES							
Falla	U	Severidad	Largo m	Ancho m	Prof. m	Total	
Grieta Longitudinal	m	M	6.20			6.20	
Grieta Longitudinal	m	M	3.45			3.45	
VALORES DEDUCIDOS DE FALLAS EXISTENTES							
Falla	U	Severidad	Total	Densidad (d%)	VD	VDT	q
Grieta Longitudinal	m	M	9.65	3.77	9		
						9	1
						m	9.4
CALCULO DEL PCI							
VALORES DEDUCIDOS					TDV	q	CDV

9					9	1	9
					<b>CDV<sub>MAX</sub></b>	<b>9</b>	
					<b>PCI</b>	<b>91</b>	
<b>CLASIFICACION</b>							
<b>EXCELENTE</b>

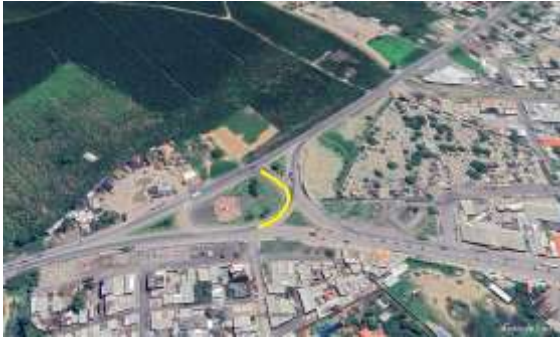
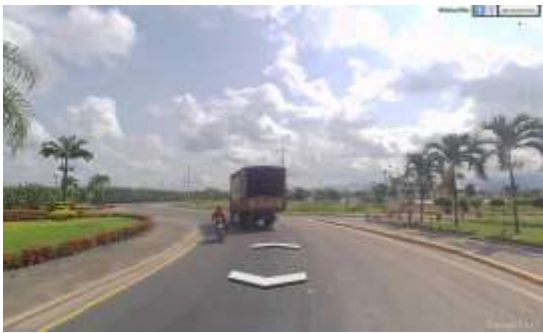
INVENTARIO DE FALLAS EXISTENTES									
Falla		U	Severidad	Largo m	Ancho m	Prof. m	Total		
Grieta de borde		m	L	4.30			4.30		
VALORES DEDUCIDOS DE FALLAS EXISTENTES									
Falla		U	Severidad	Total	Densidad (d%)	VD	VDT	q

Grieta de borde		m	L	4.30	1.84	3	3	1	
							m	9.9	
CALCULO DEL PCI									
VALORES DEDUCIDOS							TDV	q	CDV
3							3	1	3
							CDV <sub>MAX</sub>	3	
							PCI	97	
							<b>CLASIFICACION</b>		
							<b>EXCELENTE</b>

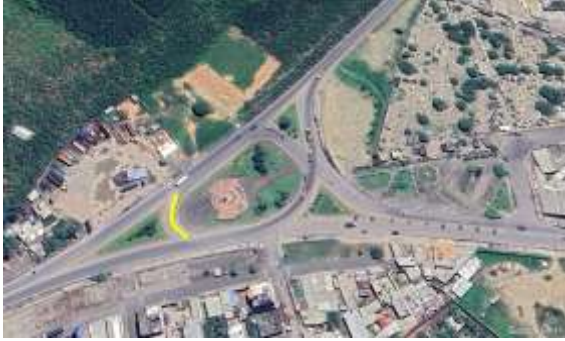
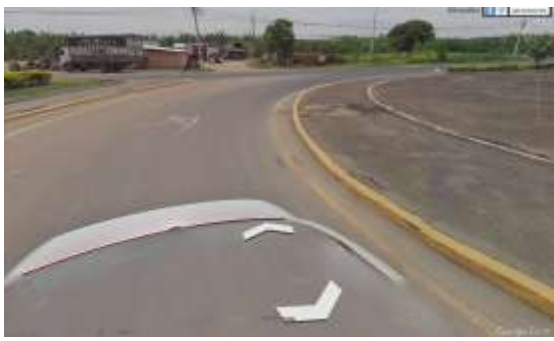
INVENTARIO DE FALLAS EXISTENTES										
Falla	U	Severidad	Largo m	Ancho m	Prof. m	Total				
Abultamientos y hundimientos.	m	M	1.70			1.70

VALORES DEDUCIDOS DE FALLAS EXISTENTES										
Falla	U	Severidad	Total	Densidad (d%)	VD	VDT	q			
Abultamientos y hundimientos.	m	M	1.70	0.69	9	9	1			
						m	9.4			
CALCULO DEL PCI										
VALORES DEDUCIDOS								TDV	q	CDV
9								9	1	9
								CDV <sub>MAX</sub>	9	
								PCI	91	
<b>CLASIFICACION</b>										
<b>EXCELENTE</b>

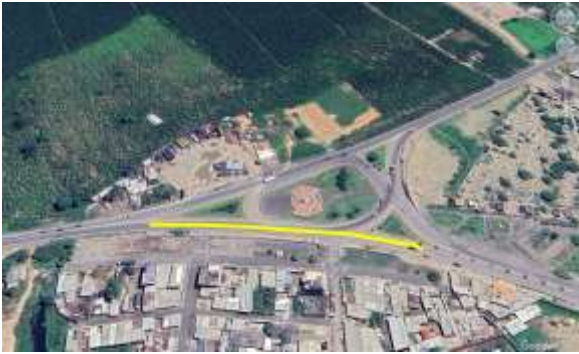
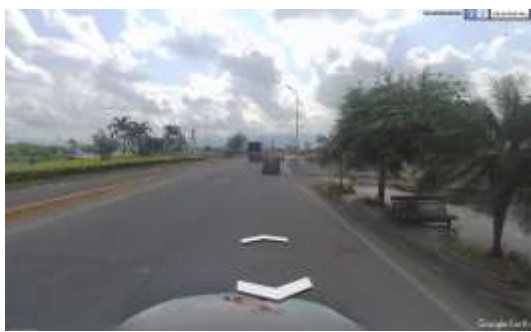
Anexos 12 - Valores deducidos del tramo 1 - Sección 12

<b>INVENTARIO DE FALLAS EXISTENTES</b>															
Falla	U	Severidad	Largo m	Ancho m	Prof. m	Total									
Grieta Longitudinal	m	M	1.55			1.55									
Grieta Longitudinal	m	L	3.08			3.08									
Grieta Longitudinal	m	M	2.10			2.10

Grieta Transversal	m	H	1.85			1.85									
Grieta Transversal	m	M	2.60			2.60									
Grieta Transversal	m	L	4.86			4.86									
<b>VALORES DEDUCIDOS DE FALLAS EXISTENTES</b>															
Falla	U	Severidad	Total	Densidad (d%)	VD	VDT	q								
Grieta Longitudinal	m	M	1.55	0.66	6	19	3								
Grieta Longitudinal	m	L	5.18	2.20	1										
Grieta Transversal	m	H	1.85	0.79	7										
Grieta Transversal	m	M	2.60	1.11	4										
Grieta Transversal	m	L	4.86	2.07	1										
						m	9.5								
<b>CALCULO DEL PCI</b>															
VALORES DEDUCIDOS													TDV	q	CDV
7	6	4											17	3	10
7	6	2											15	2	11
7	2	2											11	1	11
														CDV <sub>MAX</sub>	11
														PCI	89
<b>CLASIFICACION</b>															
<b>EXCELENTE</b>
