UNIVERSIDAD TÉCNICA DE MACHALA

MAESTRÍA EN INGENIERÍA CIVIL

**METODOLOGÍA PARA LA GESTIÓN DE MANTENIMIENTO DE
PAVIMENTOS FLEXIBLES, EN VÍAS RURALES, CONSIDERA LA CONDICIÓN
SUPERFICIAL E IDENTIFICACIÓN DE FALLAS**

**TRABAJO DE TITULACIÓN PREVIO LA OBTENCIÓN DEL TÍTULO DE
MAGISTER EN INGENIERIA CIVIL, MENCIÓN VIALIDAD**

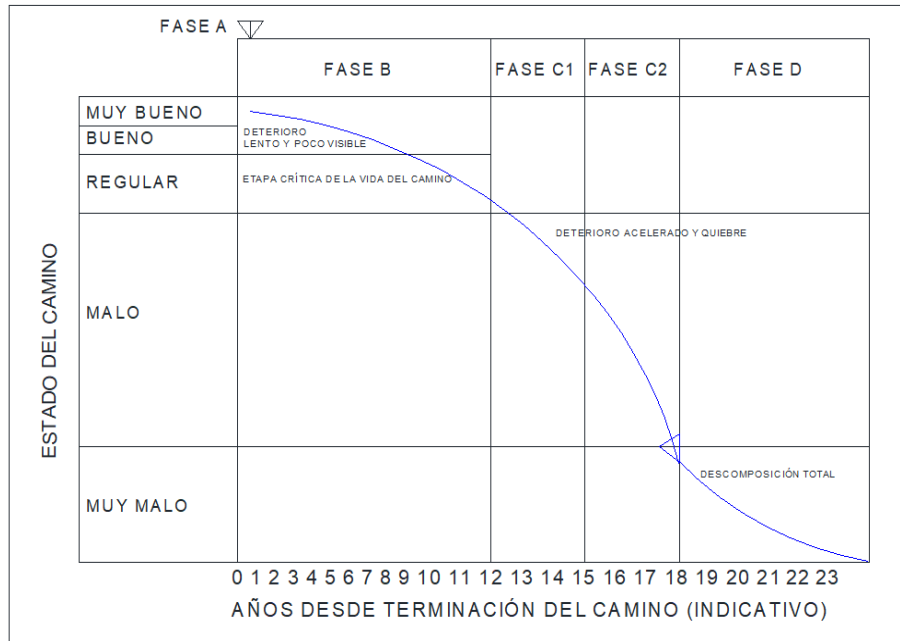
Figura 3. Condición de la vía sin mantenimiento

Este ciclo consta de cuatro fases, las cuales se describen a continuación:

Durante la fase B, el camino se mantiene en aparente buen estado y el usuario no percibe el desgaste, a pesar del aumento gradual de fallas menores aisladas. El camino sigue sirviendo bien a los usuarios y está en condiciones de ser conservado en el pleno sentido del término.

Después de varios años de uso, la superficie de rodadura y otros elementos del camino están cada vez más “agotados”; el camino entra en un período de deterioro acelerado y resiste cada vez menos el tránsito vehicular. Al inicio de esta fase, la estructura básica del camino aún sigue intacta y la percepción de los usuarios es que el camino se mantiene bastante sólido; sin embargo, no es así.

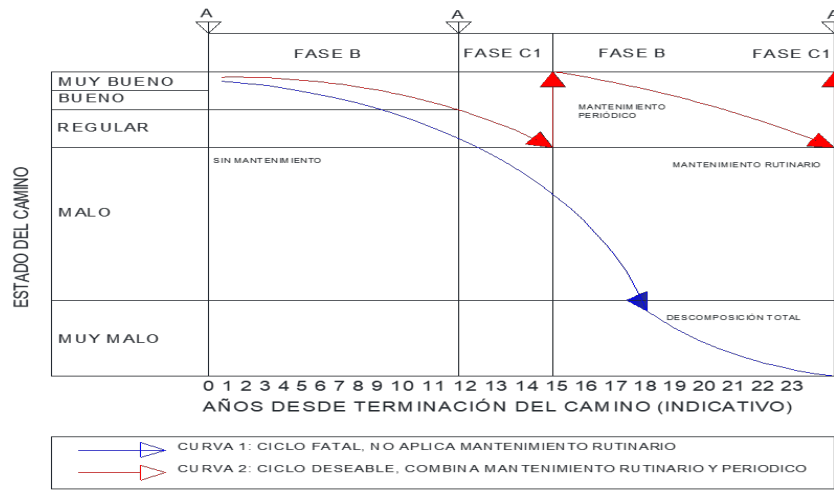
Figura 4. Condición de la vía con y sin mantenimiento

El proceso de ciclo de vida sin mantenimiento se le puede denominar “fatal”, porque conduce al deterioro total del camino, pero con la aplicación de un sistema de mantenimiento adecuado se puede llegar a mantener el camino dentro de un rango de deterioro aceptable, tal como se aprecia en la siguiente figura.

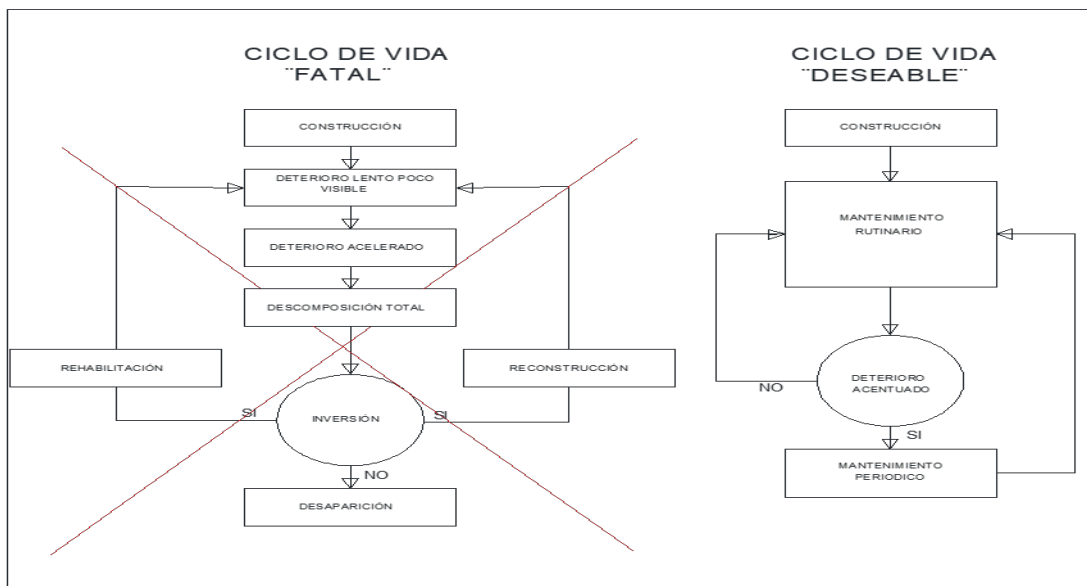
Figura 5. Diagrama de flujo del ciclo de vida fatal y deseable

El siguiente diagrama de flujo muestra el proceso que sigue un camino sin mantenimiento y otro con mantenimiento, en el que podemos apreciar que la falta de mantenimiento permanente conduce inevitablemente al deterioro total del camino, mientras que la atención constante del mismo mediante el mantenimiento rutinario, sólo requiere, cada cierto tiempo, trabajos de mantenimiento periódico.

Se considera que es posible lograr una adecuada conservación de los caminos, estableciendo un ciclo deseable de vida del camino. Así, si el ciclo se inicia con un camino nuevo o recientemente rehabilitado, éste se encontrará en un estado óptimo de servicio. Pero el uso del camino va generando un desgaste “natural” del mismo, principalmente como consecuencia del flujo vehicular y de los factores climáticos.

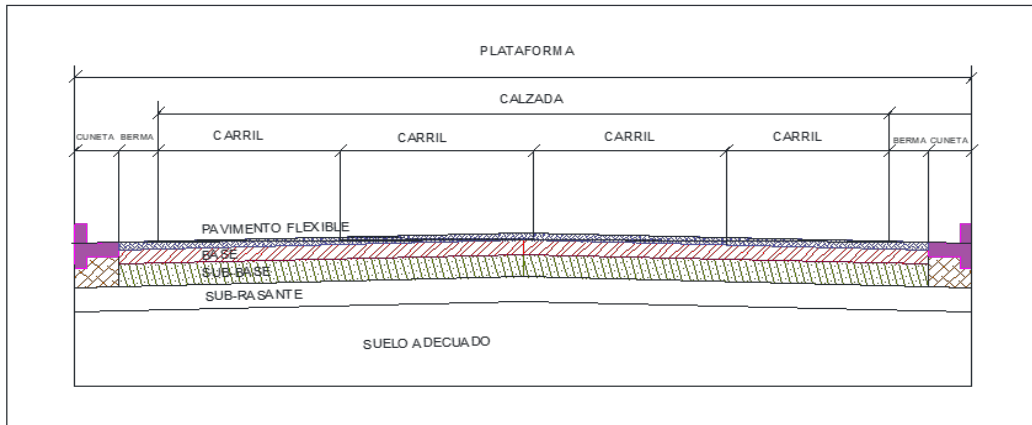
Figura 6. Elementos que conforman la vía

Para efectuar la descripción de las partes de que consta la vía nos centraremos en su sección transversal, ya que en ella se distinguen todas ellas perfectamente. Los elementos que conforman la vía son: plataforma, calzada, carril, berma, cunetas.

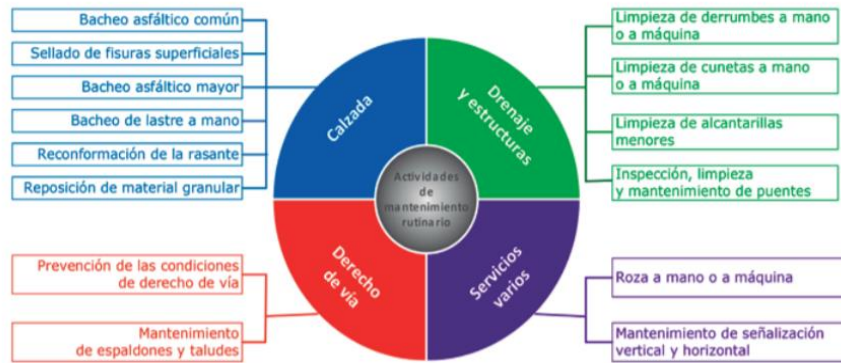
Figura 7. Actividades de mantenimiento rutinario

Las principales actividades de mantenimiento rutinario que se deben realizar sobre los elementos de las vías se registran en el siguiente gráfico.

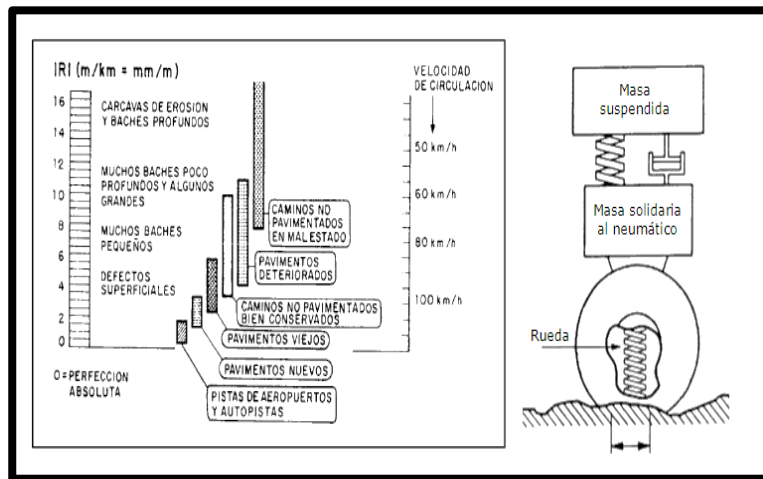
Figura 10. Escala IRI y modelo físico QCS

La determinación del IRI sigue un modelo físico llamado QCS (Quarter Car Simulation o de cuarto de coche) que trata de simular la suspensión y masas de un vehículo tipo circulando a una velocidad constante de 80 km/h. El índice obtenido suele expresarse en mm/m.; un valor inferior a 2 denota una excelente regularidad superficial.

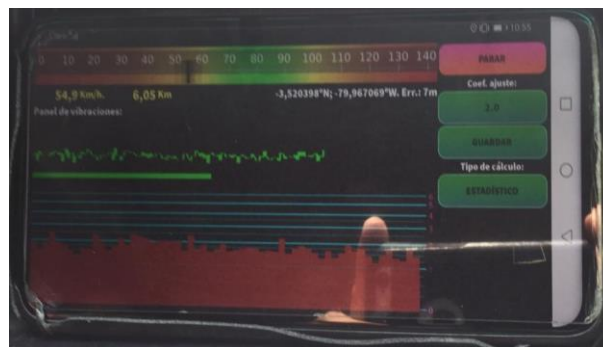
Figura 12. Aplicación móvil IRI

Según (Nieto 2018), este programa permite calcular el IRI con los sensores de vibración y el GPS de Android. Realiza gráficas e informes además de permitir su calibración, los cálculos se deben adaptar, a través de un coeficiente de ajuste comparándolo con ensayos reales.

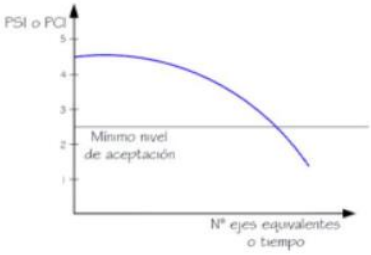
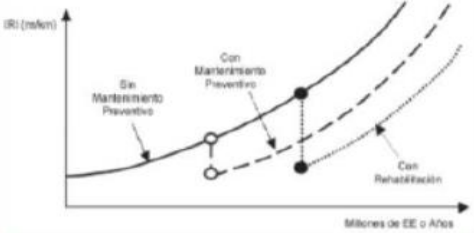
Figura 13. Curvas generadas por métodos de regresión

<p>Curva de comportamiento de los pavimentos (Silva et al. 2018)</p>

<p>Efecto del mantenimiento preventivo y rehabilitación en IRI. (Vera et al. 2010)</p>

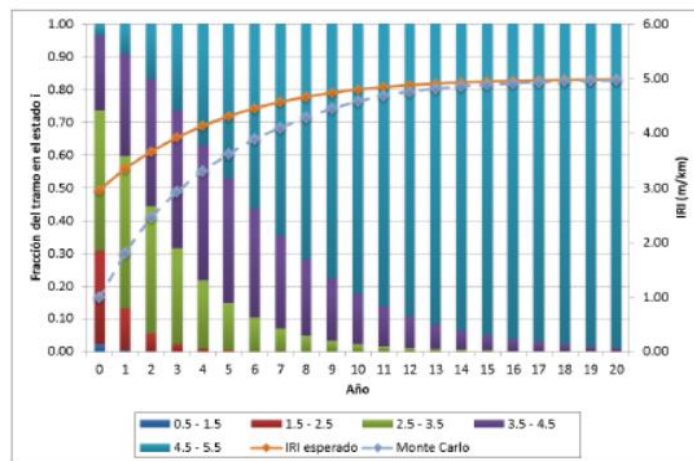
Figura 14. Representación gráfica de los vectores curva deterioro

Las metodologías a través de las cadenas de Markov son utilizadas para determinar a través de análisis probabilísticos el estado futuro de la infraestructura de un pavimento basándose de su estado actual. El análisis probabilístico se realiza en base a la Matriz de Transición de Probabilidades (MTP), el mismo que describe el comportamiento con variaciones probabilísticas de un estado a otro.

Nota: Representación gráfica de los vectores curva deterioro, en tramo de pavimentos asfálticos, resultados con la aplicación cadenas de Markov.

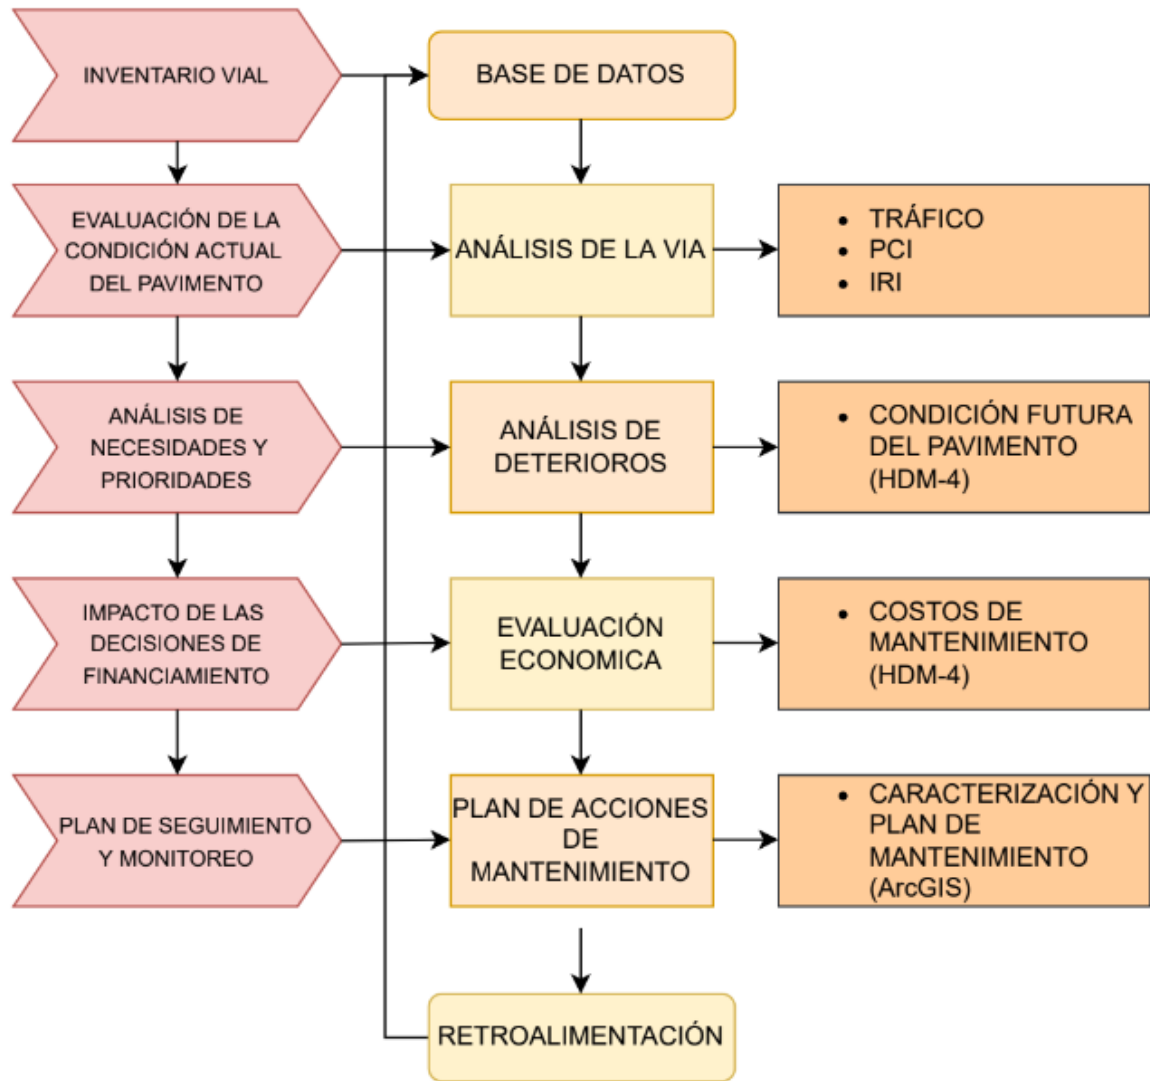
Figura 21. Metodología para la gestión de pavimentos flexibles rurales

El objetivo del modelo es facilitar los trabajos de gestión de pavimentos flexibles para vías rurales, mediante la recolección, organización, verificación y procesamiento, para lo cual realizamos una
