**ANÁLISIS DEL PAVIMENTO DE LA AVENIDA CIRCUNVALACIÓN
NORTE DESDE LA AVENIDA LAS PALMERAS HASTA LA VÍA LA
PRIMAVERA EN LA CIUDAD DE MACHALA**

**PEREZ CRUZ GEORGE HENRY
INGENIERO CIVIL**

**MACHALA
2022**

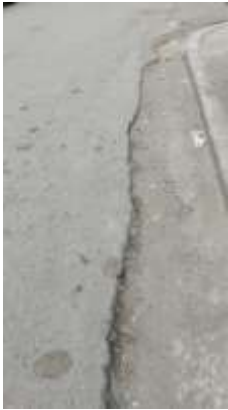
| Grieta de borde | | Grieta longitudinal | | Grieta transversal | | Hueco | | Parqueo | |

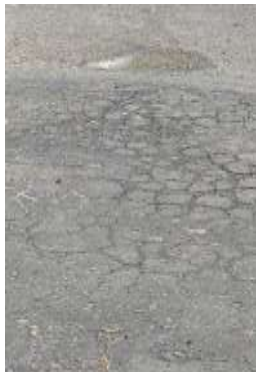
Anexo 26. Registro fotográfico de fallas en el Tramo 28

| Huecos | | | | Piel de cocodrilo | | | |
