Evaluación superficial del pavimento de la vía c22 desde la avenida Panamericana norte hasta el sitio Santa Cruz en el cantón El Guabo.

PROYECTOS TÉCNICOS

**EVALUACIÓN SUPERFICIAL DEL PAVIMENTO DE LA VIA C22 DESDE LA
AVENIDA PANAMERICANA NORTE HASTA EL SITIO SANTA CRUZ EN EL
CANTÓN EL GUABO**

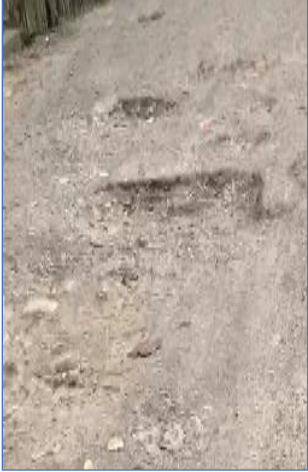
N°	Fallas	Sev.	Operación de reparación	Observación	Ilustración referencial
1	Abultamiento y hundimiento	L	No se interviene

M	Reciclado en frío. Parcheo parcial o profundo	Realizar la intervención correspondiente a la falla principal	
		H	Reciclado(fresado) en frío. Parcheo parcial o profundo. Sobrecarpeta		
2	Meteorización de agregados	L	No se interviene. Sellado superficial. Tratamiento superficial.	Se debe realizar una intervención superficial de la vía

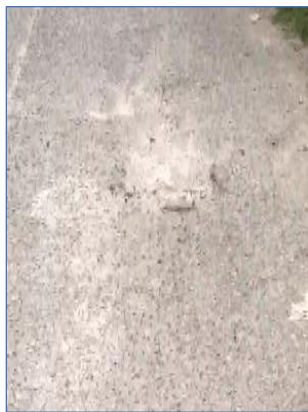
3	Pulimento de agregados		No se encuentra establecido nivel de severidad.	No se interviene

Tratamiento superficial	
				Fresado y Sobrecarpeta	
4	Grieta longitudinal y transversal	L	Sellado e grietas en ancho mayores a 3mm	Evaluación estructural previa

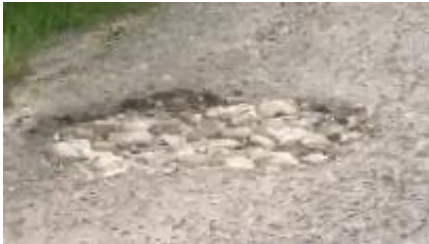
<p>Pulimento de Agregados Depresión Depresión</p>

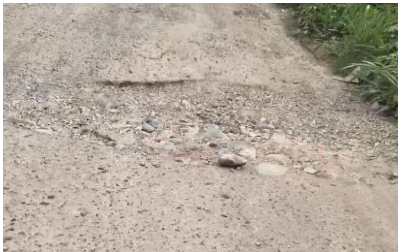
Meteorización de Agregados	Baches	Pulimento de Agregados

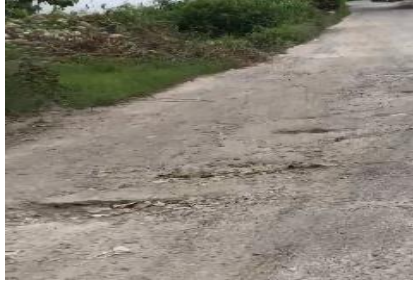
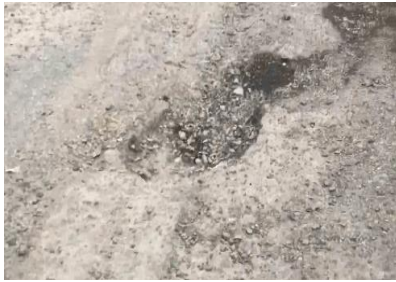
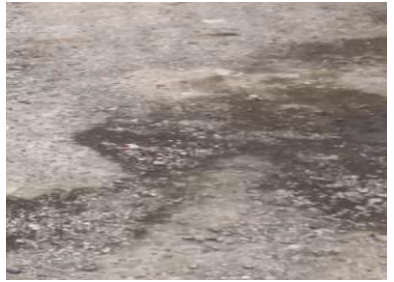
Meteorización de Agregados	Baches	Depresión

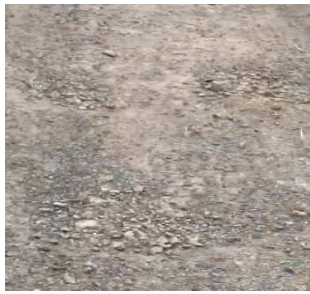
<p>Baches</p> </div> <div style="text-align: center;">

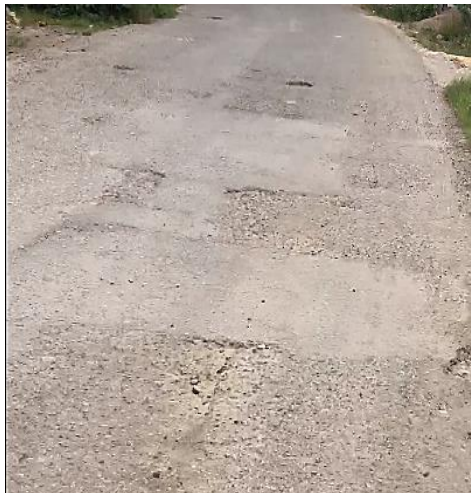
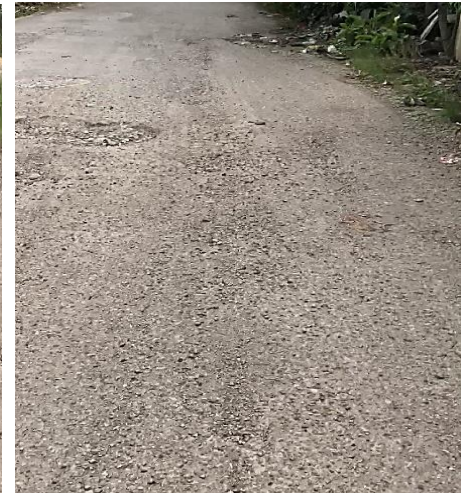
Baches		Meteorización de agregados		Baches

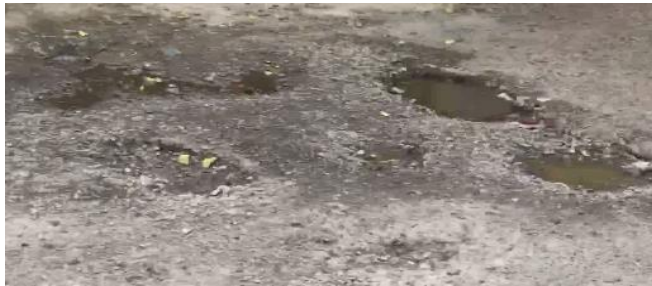
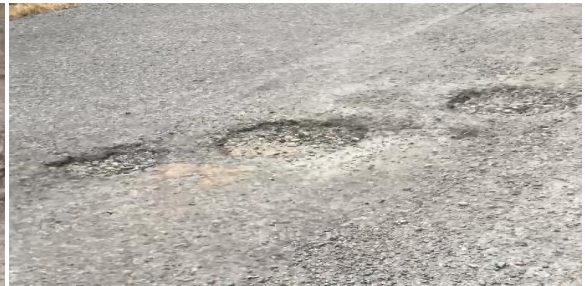
Baches		Baches		Baches

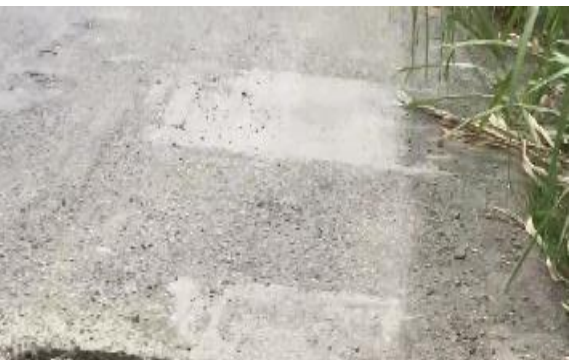
Baches		Baches		Parqueo
